102 年康芮颱風重大土砂災例最速報

102 年康芮颱風

基隆市—中正區碧砂里

102 年康芮颱風-基隆中正-001

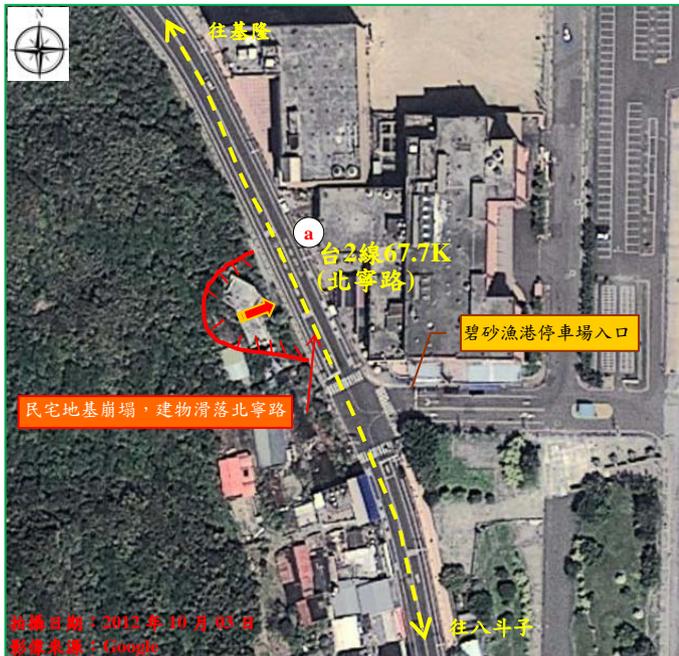
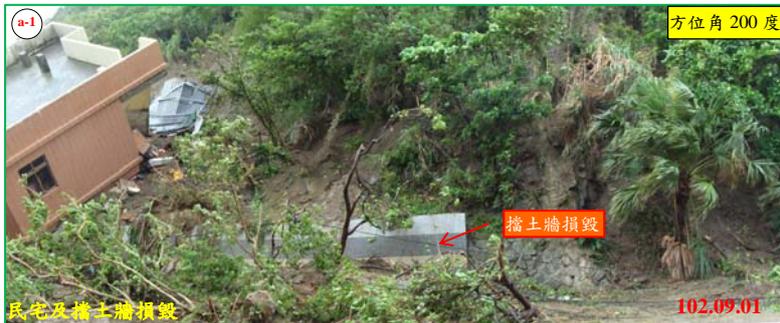
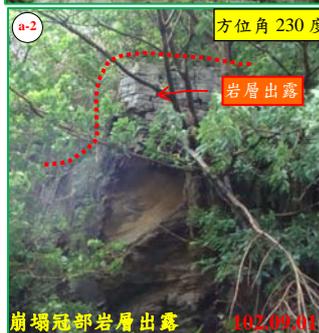
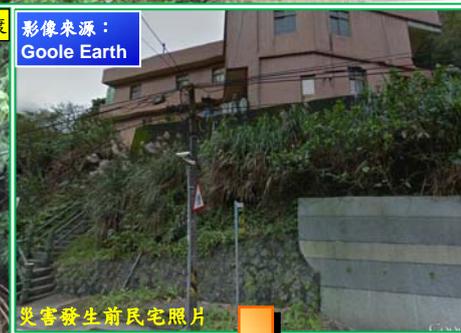
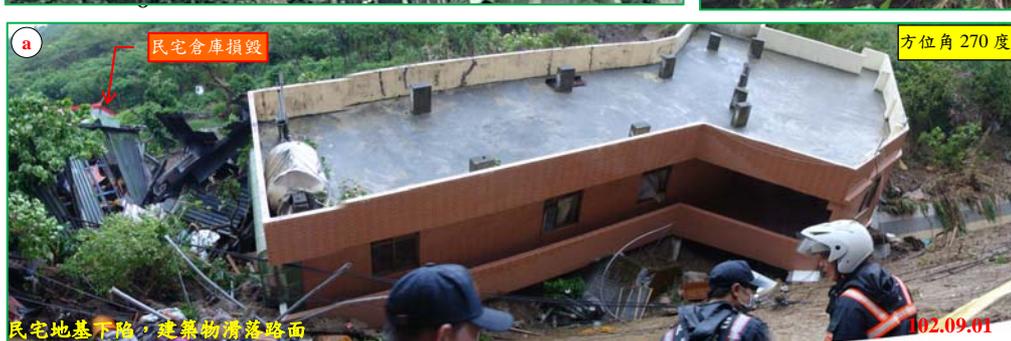
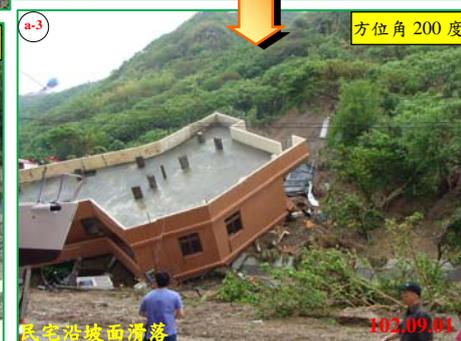
- ✓ 災情描述：受康芮颱風外圍環流及西南氣流影響，基隆市降下豪雨，造成碧砂漁港(台 2 線 67.7 公里處)停車場入口旁一棟兩層樓民宅由坡面崩滑而下，建物毀損滑落於北寧路面，並造成北寧路雙向交通中斷。
- ✓ 災害規模：崩塌地概估規模，長約 20 公尺、寬約 10 公尺，坡度約 50~60 度，最大崩塌深度約 3 公尺，崩塌土方約 300 立方公尺。上緣部分崩塌坡面目視已可見岩層出露。
- ✓ 災損統計：1 戶民宅建物損毀，並造成北寧路雙向交通中斷。
