# 102 年康芮颱風重大土砂災例最速報

## 102 年康芮颱風

## 基隆市—中正區碧砂里

**102 年康芮颱風-基隆中正-003**

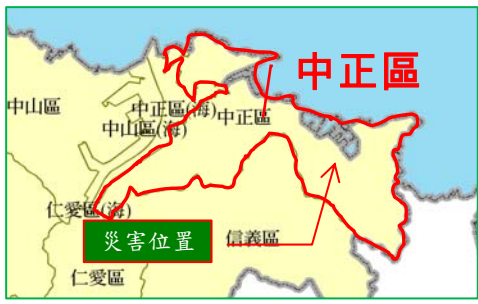
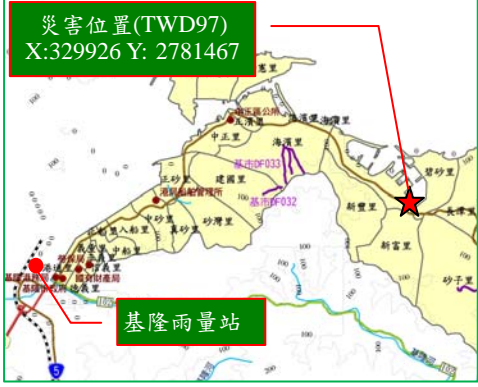
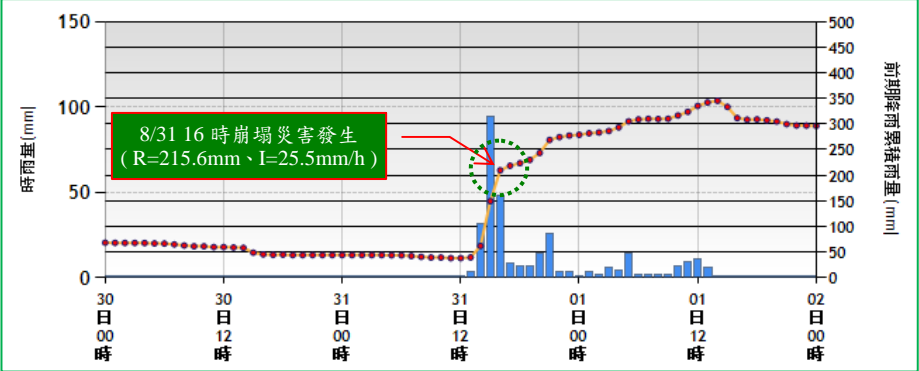
- ❖ 災區位置：北寧路 364-3~6 號民宅
- ❖ 災害發生時間：8 月 31 日 16 時
- ❖ 災害類型：崩塌(山崩)
- ❖ 有效累積雨量：215.6mm

- ✓ 災情描述：受康芮颱風外圍環流及西南氣流影響基隆地區降下豪雨，造成北寧路 364-3~6 號民宅後方邊坡崩塌，既有擋土牆毀壞，大雨挾帶大量土砂沖入民宅。
- ✓ 災害規模：崩塌坡面長約 10 公尺，寬約 30 公尺，面積約 300 平方公尺，崩落土砂堆積峇林巷路面與民宅內部。
- ✓ 災損統計：北寧路 364-3~6 號等 4 戶民宅損毀，並造成峇林巷部分路段遭土砂覆蓋，交通中斷。
