102 年蘇力颱風重大土砂災例最速報

102 年蘇力颱風

南 投 縣—魚 池 鄉 日 月 村

102 年蘇力颱風-南投魚池-001

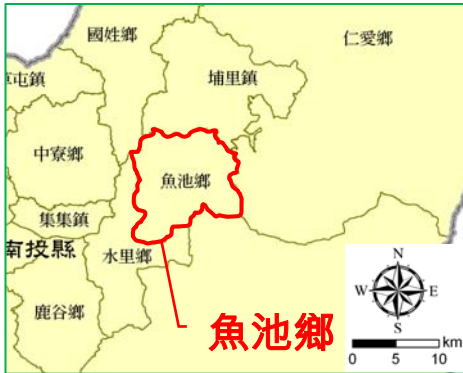
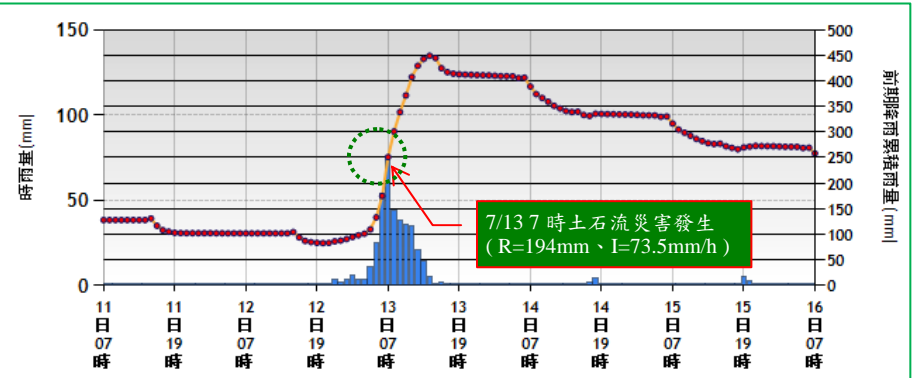
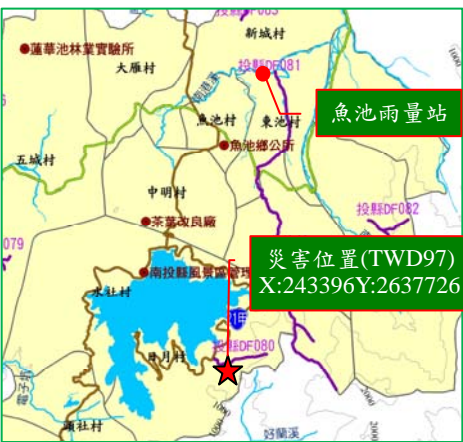
- ❖ 災區位置：中正路 367 巷 69-2 號民宅
- ❖ 災害發生時間：7 月 13 日 7 時
- ❖ 災害類型：土石流(投縣 DF080)、洪水
- ❖ 有效累積雨量：194mm

- ✓ 災情描述：受蘇力颱風所挾帶之豪雨影響，投縣 DF080 發生土石流災害，沖毀溪流護岸及 69-2 號民宅，大量土石淤積於河道；洪水溢淹至下游民宅受災。
- ✓ 災害規模：土石流規模概估長度約 150 公尺，寬度 30 公尺，深度約 1 公尺，土砂堆積面積約 2250 平方公尺，土砂量約 1500 立方公尺。
- ✓ 災損統計：1 戶民宅沖毀，1 戶民宅遭土石入侵受災。

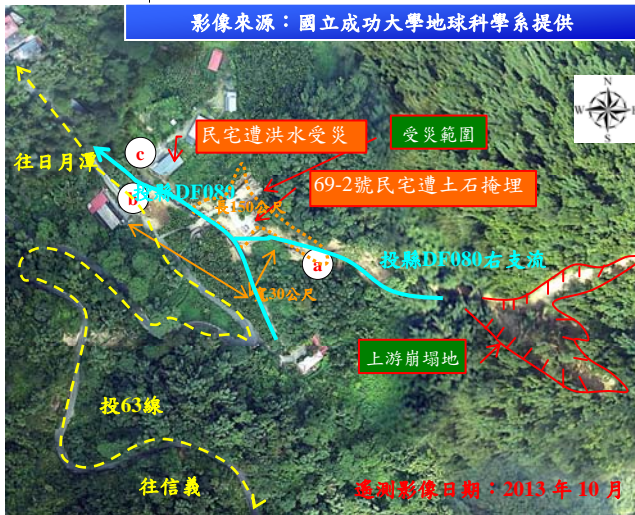
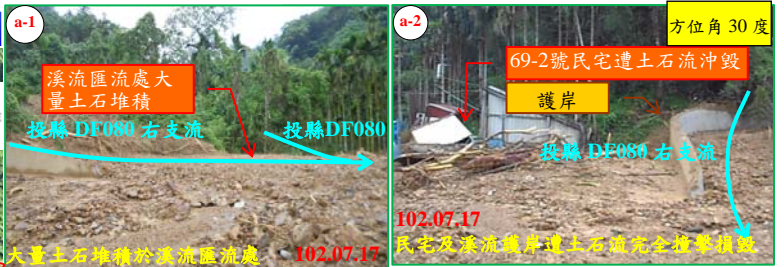
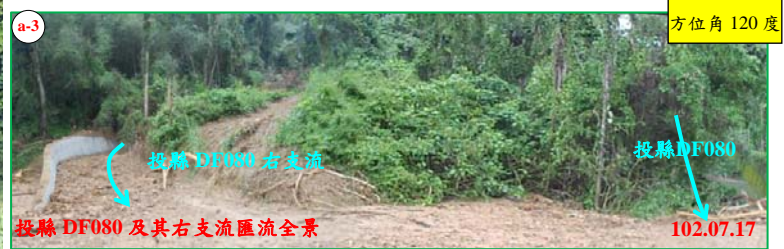
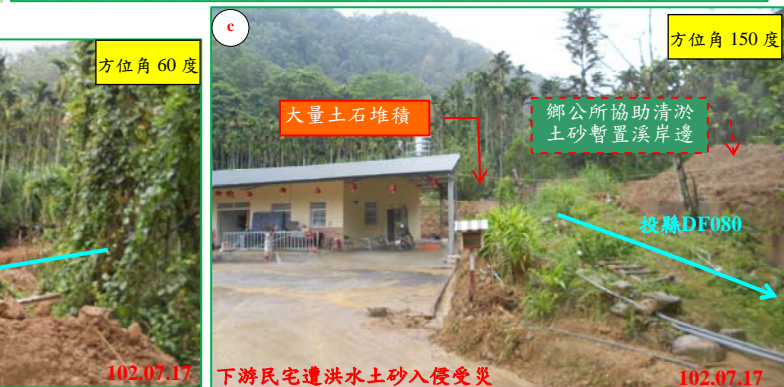
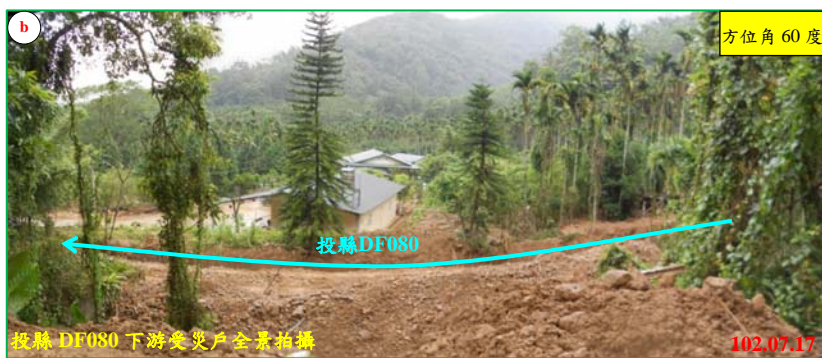
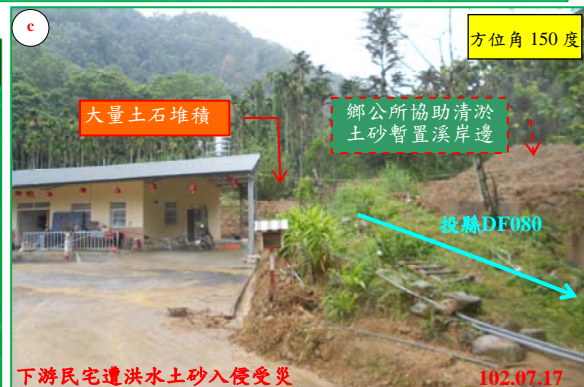
參考雨量站：魚池(C1H910) 土石流警戒基準值：350mm
