104年蘇迪勒颱風重大土砂災例最速報

104年蘇迪勒颱風

新北市—三峽區竹崙里

104年蘇迪勒颱風-新北三峽-001

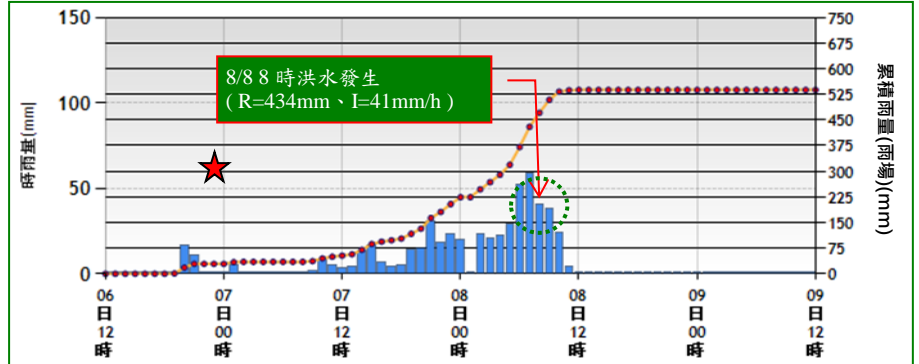
(參考雨量站：大豹(01A210) 土石流警戒基準值：500mm)

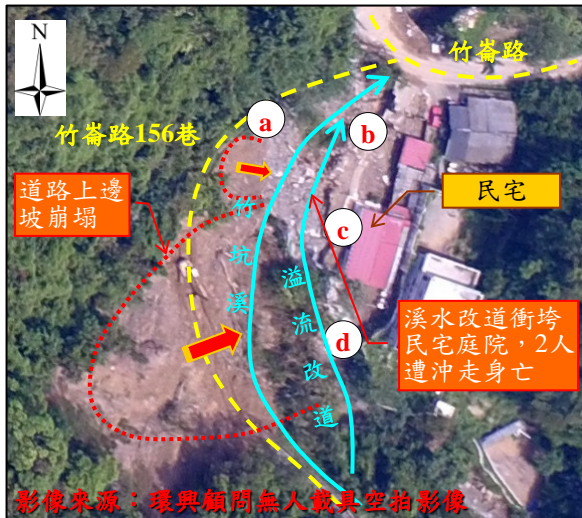
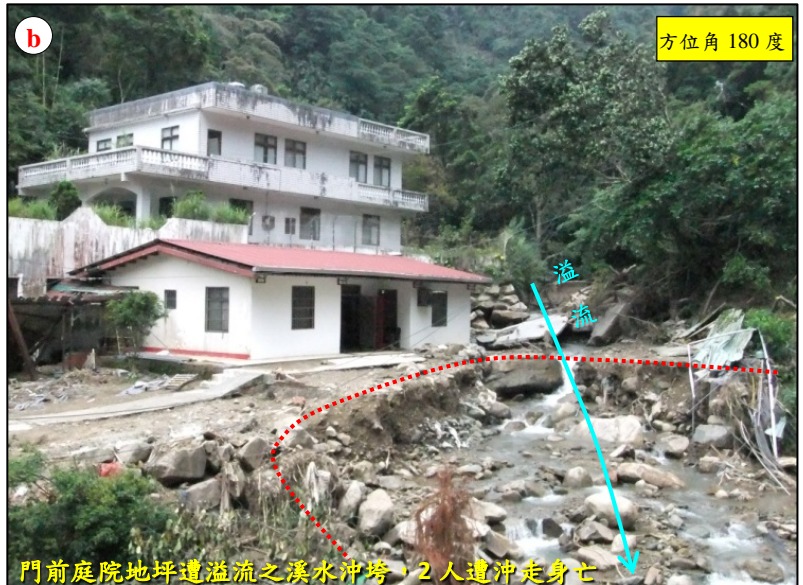
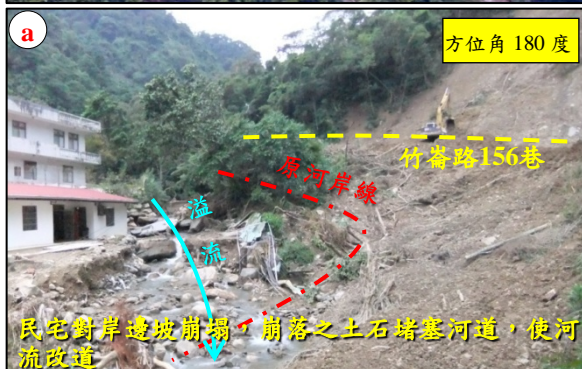
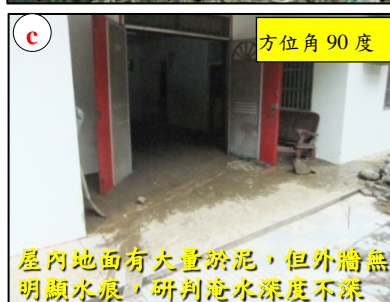
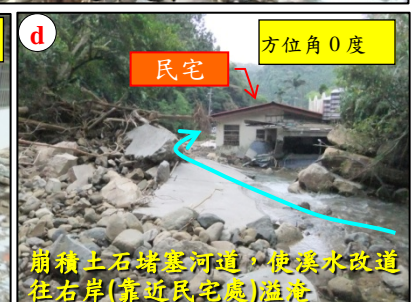
- ✓ 災情描述：蘇迪勒颱風期間，三峽地區降雨強度，竹崙路一處道路邊坡發生崩塌，崩落土石堵塞河道，造成溪水向對岸改道溢流，沖毀緊鄰溪岸之民宅門前庭院，2位居民於逃離時不幸遭洪水沖走身亡。
- ✓ 災害規模：崩塌面積約2000平方公尺，崩落之土方量約6000立方公尺。
- ✓ 災損統計：1戶民宅受損，2人死亡。
