# 104 年蘇迪勒颱風重大土砂災例最速報

## 104 年蘇迪勒颱風

## 新北市—三峽區有木里

**104 年蘇迪勒颱風-新北三峽-003**

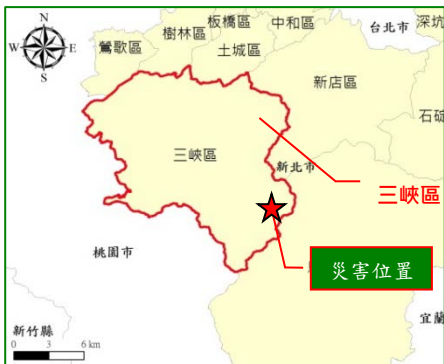
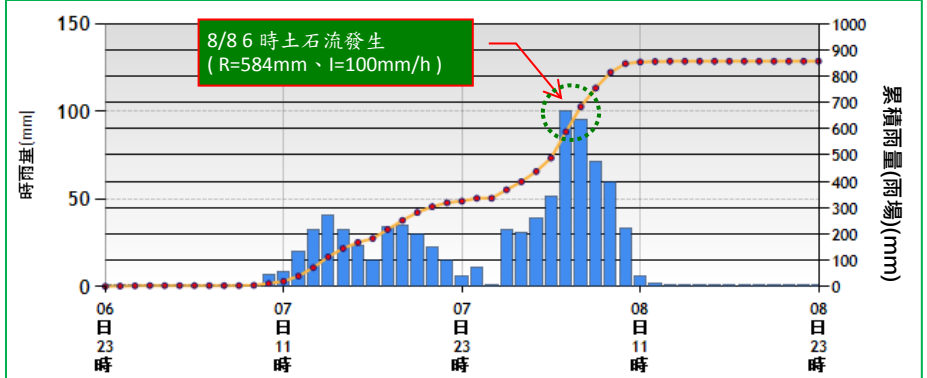
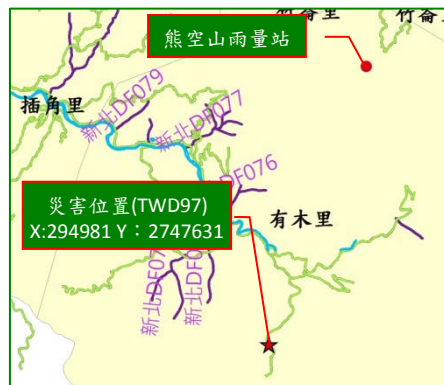
- ❖ 災害發生位置：滿月圓第一停車場
- ❖ 災害發生時間：8 月 8 日 6 時 0 分
- ❖ 災害類型：土石流
- ❖ 累積雨量：584 mm

- ✓ 災情描述：蘇迪勒颱風期間，由於三峽地區降雨強度高，導致有木里一處野溪發生土石流，導致鄰近之三戶民宅及滿月圓森林遊樂區第一停車場堆積大量土砂，房舍遭淤埋之高度最高處達 4m。三戶民宅之居民於初期土砂開始溢流時即開始往親友住家避難，故無人傷亡。
- ✓ 災害規模：泥砂淤積區域面積約 5,200 平方公尺，土方量約 7,800 立方公尺。
- ✓ 災損統計：房舍 3 處。
