104年蘇迪勒颱風重大土砂災例最速報

104年蘇迪勒颱風

新北市—新店區廣興里

104年蘇迪勒-新北新店-001

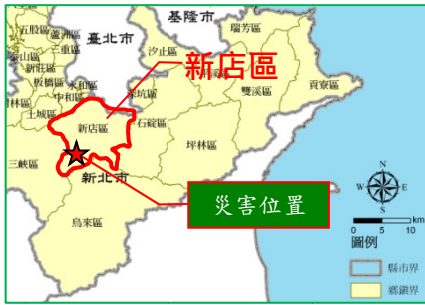
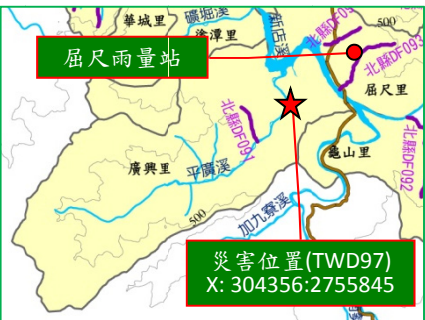
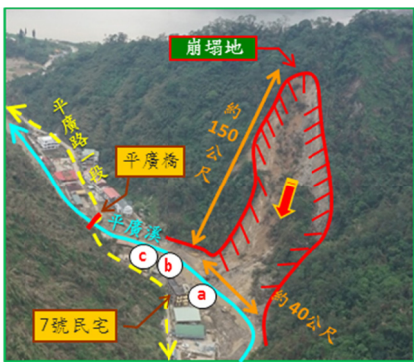
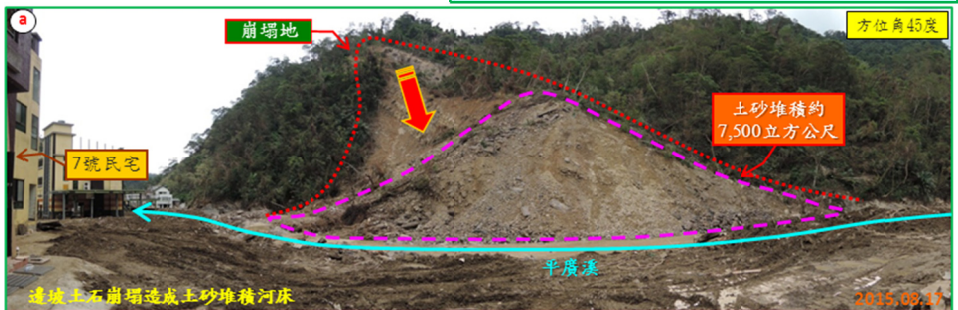
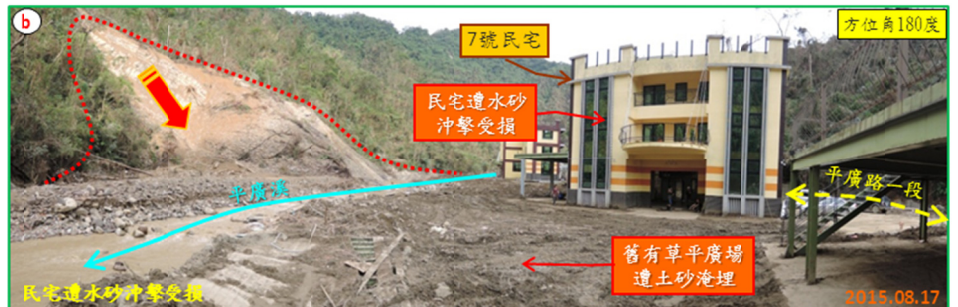
- ❖ 災區位置：平廣路一段7號民宅旁
- ❖ 災害時間：8月8日7時
- ❖ 災害類型：洪水、崩塌(山崩)
- ❖ 累積雨量：440mm

- ✓ 災情描述：受蘇迪勒颱風影響，平廣溪上游發生多處邊坡崩塌，其土砂崩落於河道內，束縮通洪斷面及淤塞橋梁，致水砂溢淹道路並沖毀約12戶民宅，溢淹高度約2公尺。
- ✓ 災害規模：邊坡崩塌面積約6,000平方公尺，堆積土方量約7,500立方公尺。
- ✓ 災損統計：平廣路一段11-1號民宅至下游受玄宮共約12戶民宅遭水砂沖擊受損，平廣路一段道路遭土砂掩埋約350公尺。
