104年蘇迪勒颱風重大土砂災例最速報

104年蘇迪勒颱風

新北市—新店區廣興里

104年蘇迪勒-新北新店-003

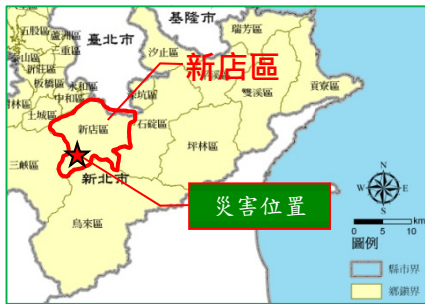
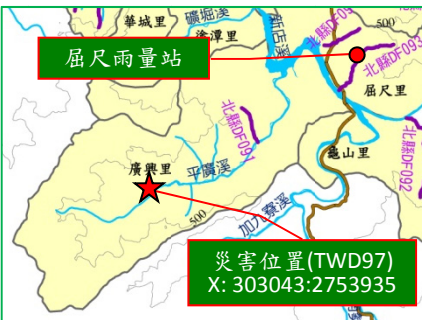
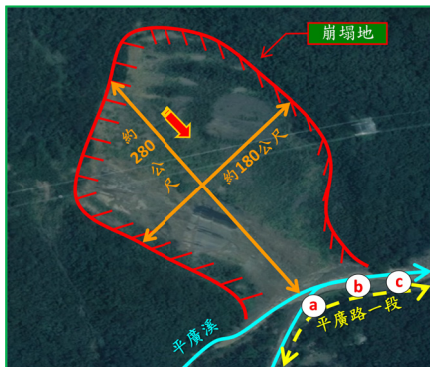
- ❖ 災區位置：平廣溪下游左側邊坡
- ❖ 災害時間：8月8日7時
- ❖ 災害類型：洪水、崩塌(沖蝕)
- ❖ 累積雨量：436mm

- ✓ 災情描述：受蘇迪勒颱風影響，平廣溪下游左側邊坡，及河道衝擊岸，舊有崩塌地因強降雨再度發生崩塌情形，崩塌下方既有護岸遭掩埋及損壞約100公尺，且崩落土砂堆置於河道旁。
- ✓ 災害規模：邊坡崩塌面積約16,000平方公尺，堆積土方量約8,000立方公尺。
- ✓ 災損統計：平廣溪左側護岸約50公尺損壞。
