104年蘇迪勒颱風重大土砂災例最速報

104年蘇迪勒颱風

新北市—新店區廣興里

104年蘇迪勒-新北新店-004

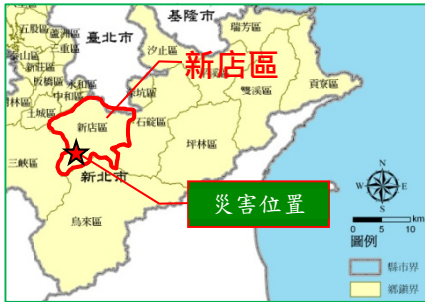
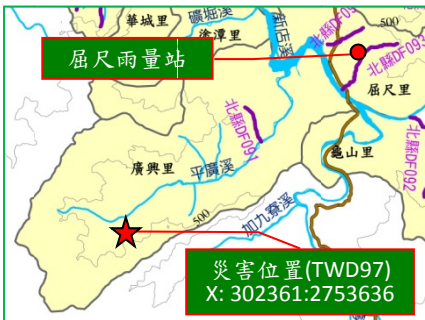
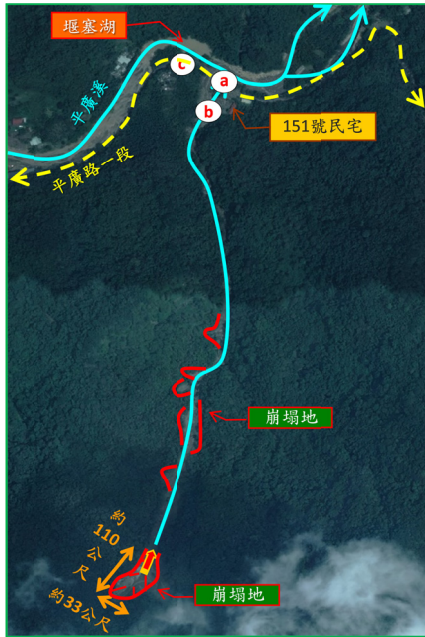
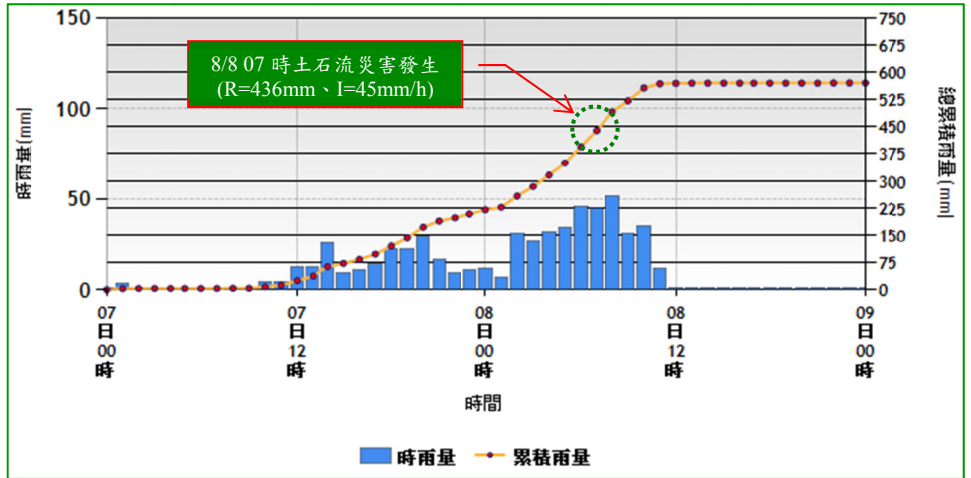
- ❖ 災區位置：平廣路一段151號民宅旁野溪
- ❖ 災害時間：8月8日7時
- ❖ 災害類型：土石流
- ❖ 有效累積雨量：436mm

- ✓ 災情描述：受蘇迪勒颱風影響，平廣路一段151號民宅旁野溪源頭發生崩塌，造成大量土砂下移沖毀民宅、阻斷道路，且土砂堆積於平廣溪，束縮通洪斷面會形成堰塞湖，現況因已疏通故無立即危險性。
- ✓ 災害規模：邊坡崩塌面積總計約4,000平方公尺，下游堆積扇現況堆積土方量約5,000立方公尺。
- ✓ 災損統計：平廣路一段151號民宅遭土砂衝擊受損，平廣路一段道路遭土砂掩埋約100公尺。

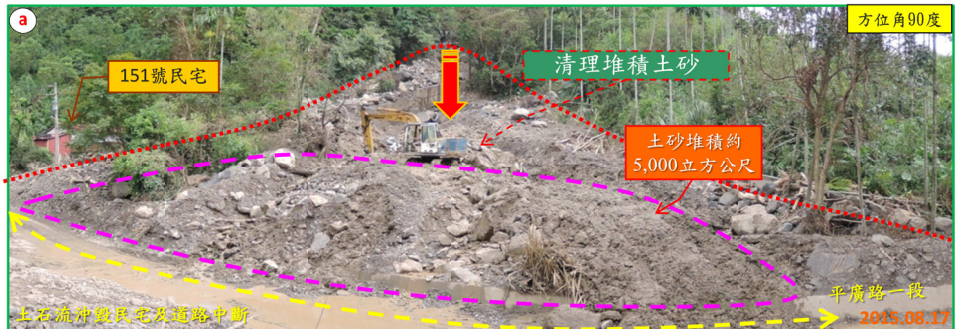
參考雨量站：屈尺(C0A580) 土石流警戒基準值：500mm
