# 104 年蘇迪勒颱風重大土砂災例最速報

## 104 年蘇迪勒颱風

## 新 北 市—新店區廣興里

### 104 年蘇迪勒颱風-新北新店-008

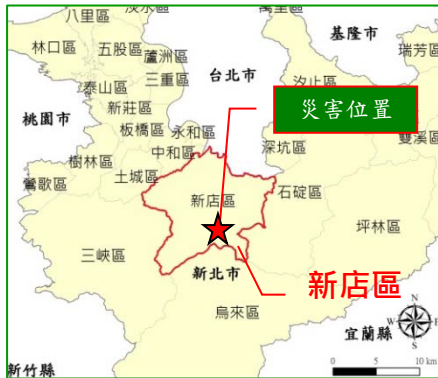
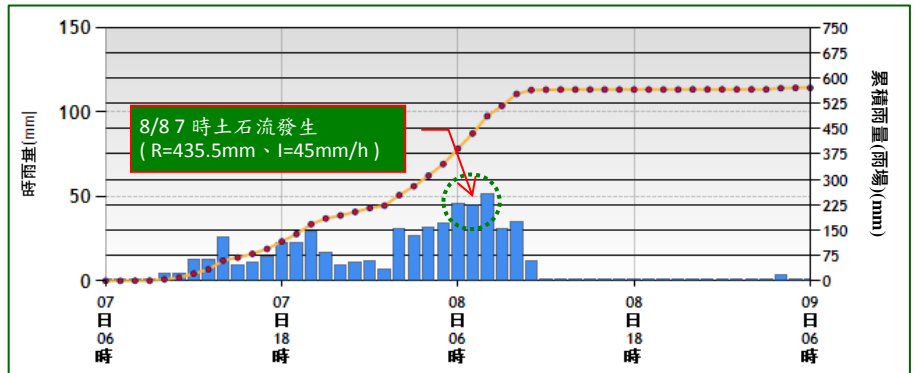
(參考雨量站：屈尺(C0A580) 土石流警戒基準值：500mm)

- ❖ 災區位置：小坑溪
- ❖ 災害發生時間：8月8日7時0分
- ❖ 災害類型：土石流
- ❖ 累積雨量：435.5 mm

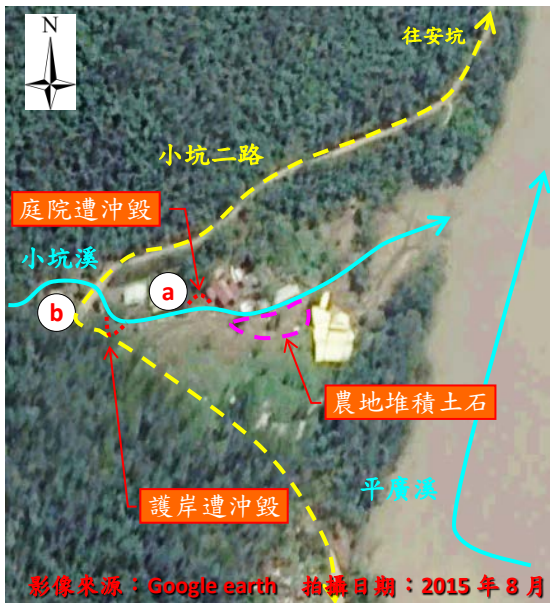
影像來源：Google earth 拍攝日期：2015 年 8 月

- ✓ 災情描述：蘇迪勒颱風期間，新北市新店地區降下超大豪雨，造成小坑溪發生土石流。土石流於下游處溢流後，沖毀一戶民宅之庭院地坪，並淹沒附近一處農地。
- ✓ 災害規模：土石堆積面積約 1,200 平方公尺，堆積土方量約 1,800 立方公尺。
- ✓ 災損統計：民宅 1 戶、農地 1 戶、護岸 1 處。
