# 104 年蘇迪勒颱風重大土砂災例最速報

## 104 年蘇迪勒颱風

## 新北市—烏來區烏來里

### 104 年蘇迪勒颱風-新北烏來-003

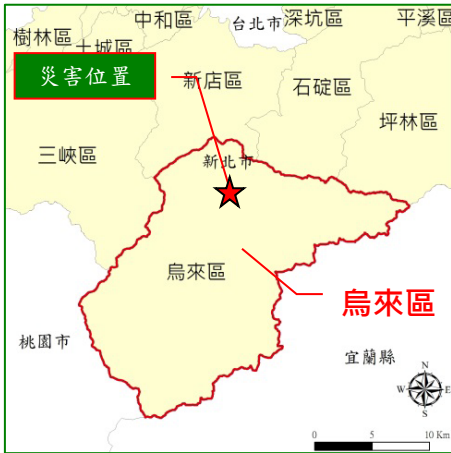
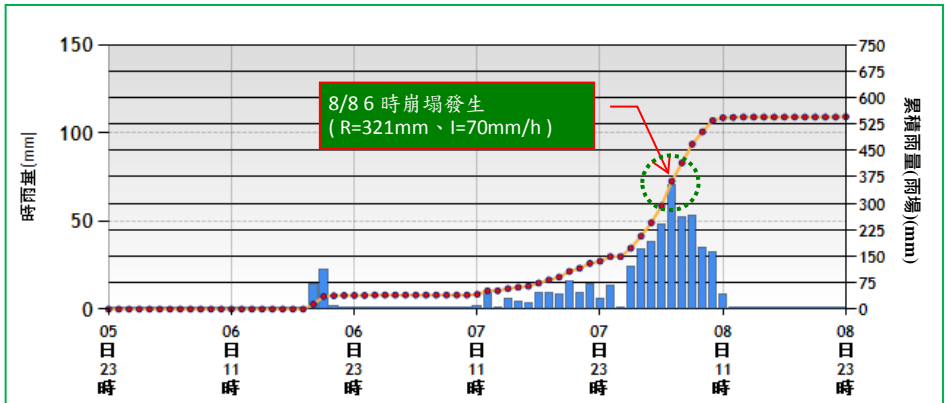
- ❖ 災害發生位置：瀑布公園旁
- ❖ 災害發生時間：8 月 8 日 6 時 0 分
- ❖ 災害類型：崩塌(山崩)
- ❖ 累積雨量：321 mm

- ✓ 災情描述：蘇迪勒颱風於烏來地區降下超大豪雨，造成多處災害，其中一處大面積之崩塌發生於瀑布公園旁，厚層之崩積層沿土、岩界面崩滑，造成坡趾一戶民宅(瀑布 40 號之 1)受損，險遭土石掩埋，且崩落之土石造成環山路交通中斷。
- ✓ 災害規模：崩塌面積約 33000 平方公尺，崩積土方量約 50000 立方公尺。
- ✓ 災損統計：民宅建物 2 棟，道路約 110 公尺。

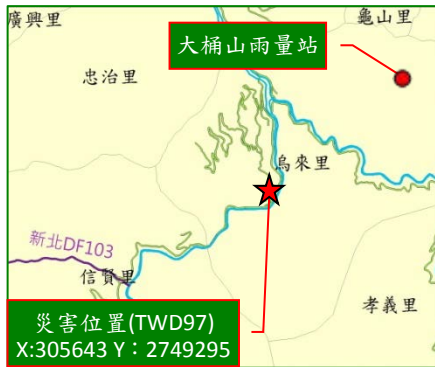
(參考雨量站：大桶山(01A440) 土石流警戒基準值：-)

註 1：降雨組體圖資料來源—本局土石流防災應變系統  
 註 2：拍攝方位角係以磁北方向 0 度順時針方向測至目標物之水平角。
