# 104 年蘇迪勒颱風重大土砂災例最速報

## 104 年蘇迪勒颱風

## 新北市—烏來區信賢里

### 104 年蘇迪勒颱風-新北烏來-005

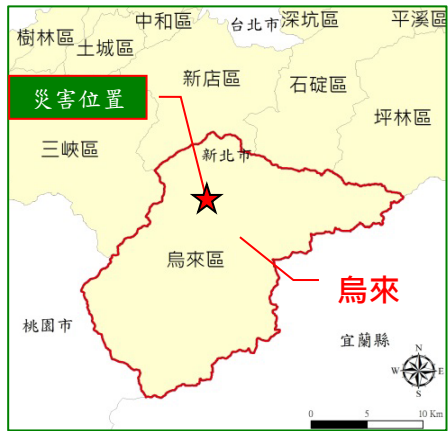
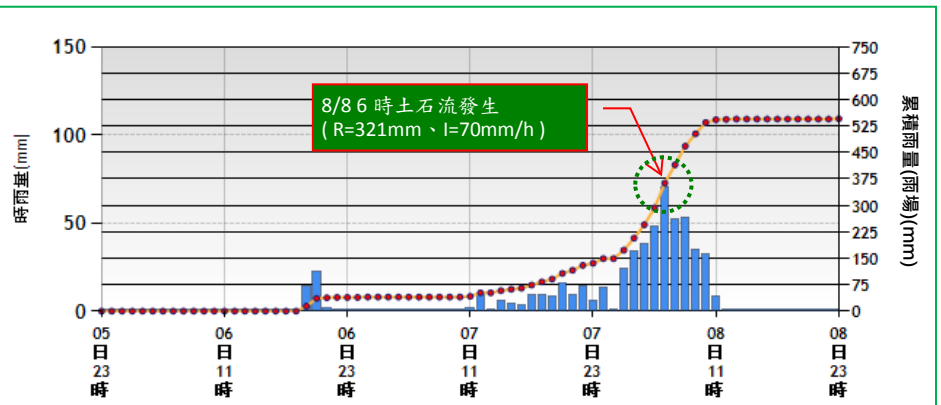
(參考雨量站：大桶山(01A440) 土石流警戒基準值：-)

- ❖ 災害發生位置：信福路 6 巷 1 號
- ❖ 災害發生時間：8 月 8 日 6 時 0 分
- ❖ 災害類型：土石流
- ❖ 累積雨量：321 mm

- ✓ 災情描述：蘇迪勒颱風期間，烏來區樟樹溪支流發生土石流，造成一戶民宅(信福路 6 巷 1 號)局部毀損。土石由支流沖入樟樹溪主流後發生溢淹，又造成另一處溪岸旁之房舍(無門牌)遭到土石沖毀。信福路跨越樟樹溪主流之橋梁上有泥沙淤積，研判溪水曾暴漲並溢淹過橋樑以上。
- ✓ 災害規模：土石流堆積區面積約 1,500 平方公尺，堆積土方量約 6,000 立方公尺。
- ✓ 災損統計：房舍 2 處。
