104 年蘇迪勒颱風重大土砂災例最速報

104 年蘇迪勒颱風

新北市—烏來區烏來里

104 年蘇迪勒颱風-新北烏來-006

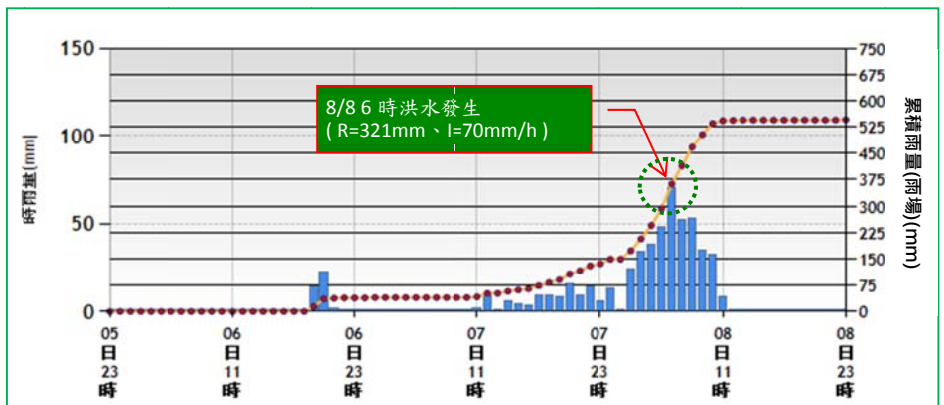
(參考雨量站：大桶山(01A440) 土石流警戒基準值：-)

- ❖ 災害發生位置：箱根苑溫泉會館
- ❖ 災害發生時間：8月8日6時0分
- ❖ 災害類型：洪水、崩塌(沖蝕)
- ❖ 累積雨量：321 mm

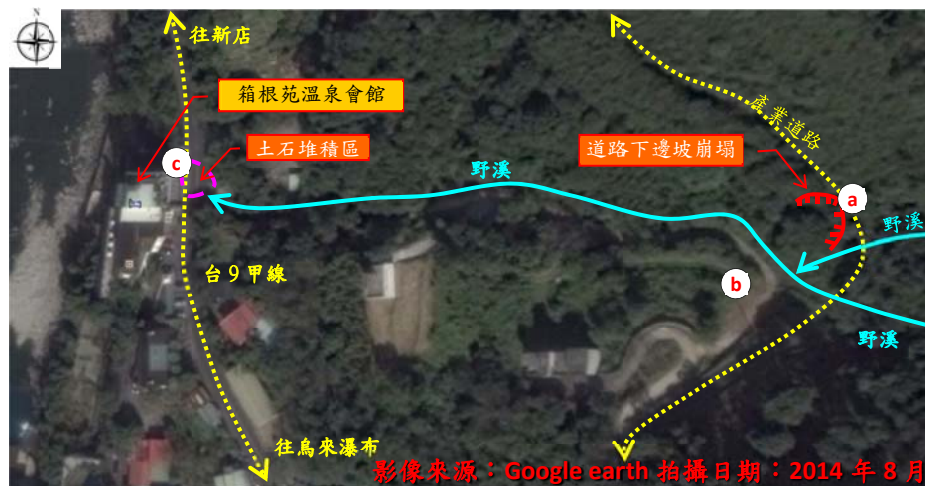
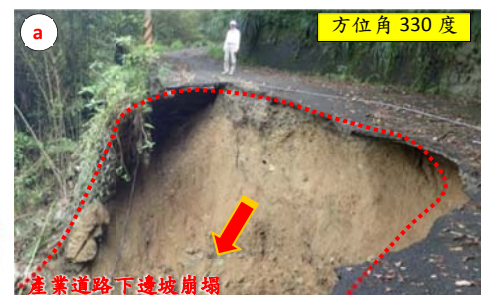
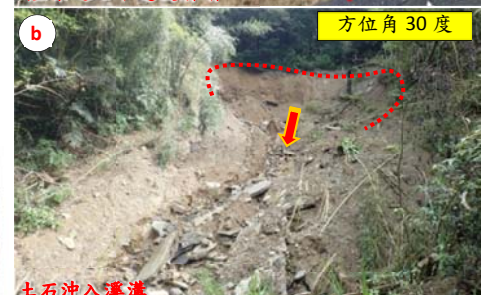
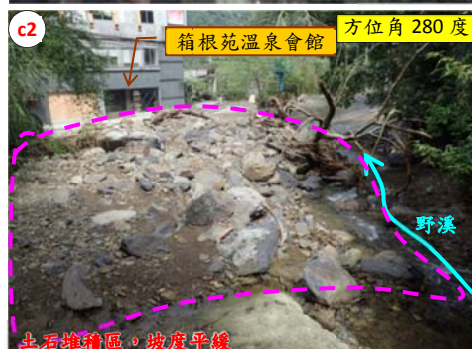
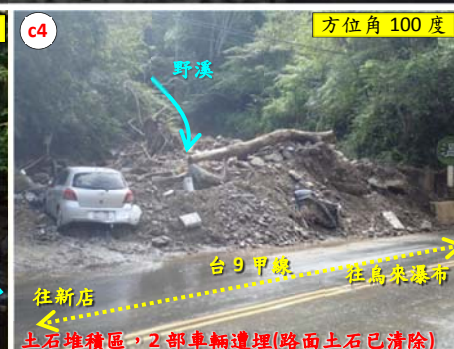
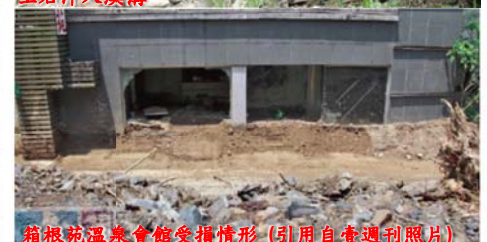
- ✓ 災情描述：蘇迪勒颱風期間，烏來區烏來里一處野溪發生洪水，造成下游箱根苑溫泉會館受損，另因上方產業道路發生崩塌，土石隨洪水沖入溫泉會館停車場及台 9 甲線，2 部車輛遭掩埋。
- ✓ 災害規模：土石堆積區長度約 20m，寬度約 20m，堆積高度最深約 4m。
- ✓ 災損統計：房舍 1 處、道路(台 9 甲線)遭掩埋約 20 公尺長、土石流源頭崩塌區之產業道路路基損壞約 30m 長。
