104 年蘇迪勒颱風重大土砂災例最速報

104 年蘇迪勒颱風

新北市—烏來區忠治里

104 年蘇迪勒颱風-新北烏來-007

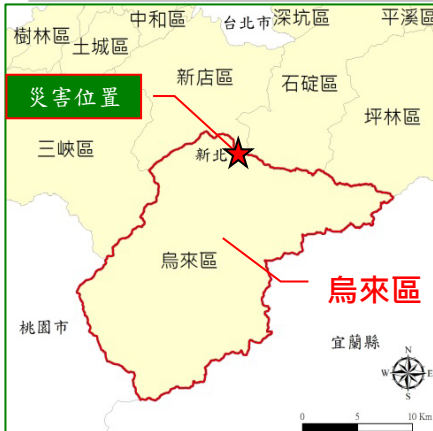
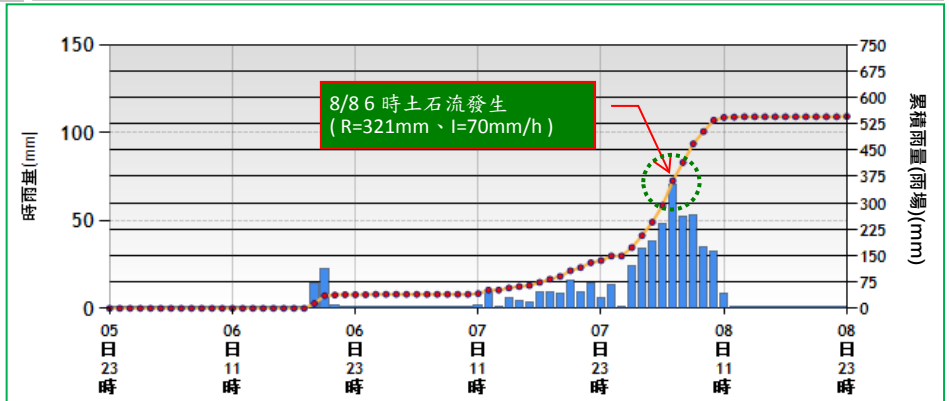
(參考雨量站：大桶山(01A440) 土石流警戒基準值：-)

- ✓ 災情描述：蘇迪勒颱風期間，烏來區忠治里一處野溪爆發土石流，造成 2 戶民宅(金堰 113-2 號、80-2 號)遭沖走，居民 2 人失蹤，另有 2 戶民宅損毀，其中 80-3 號民宅局部崩壞，82 號嚴重傾斜全毀，共計 4 戶民宅受損。
- ✓ 災害規模：土石流堆積區面積約 10,000 平方公尺，堆積土方量約 30,000 立方公尺。
- ✓ 災損統計：民宅 3 戶，2 人失蹤，金堰路損壞長度約 80 公尺。
