105年0611豪雨重大土石災例摘要報告

105年0611豪雨

屏東縣—霧台鄉霧台村

105年0611豪雨-屏東霧台-001

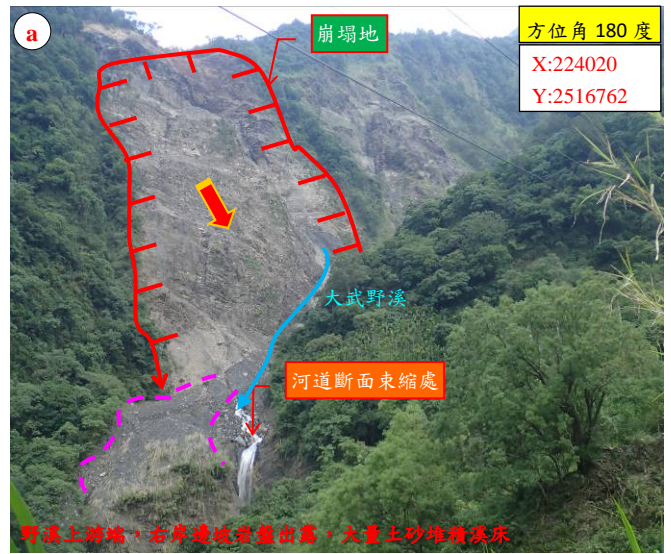
野溪上游端，右岸邊坡岩盤出露，大量土石堆積溪床

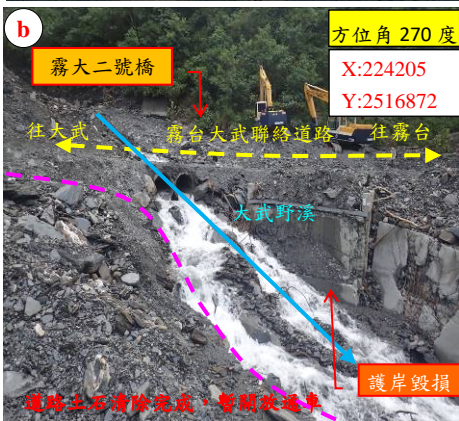
道路土石清除完成，暫緩恢復車

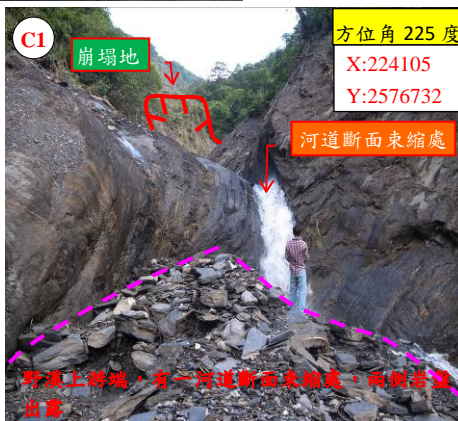
野溪上游端，有一河道斷面東縮處，兩側岩盤出露

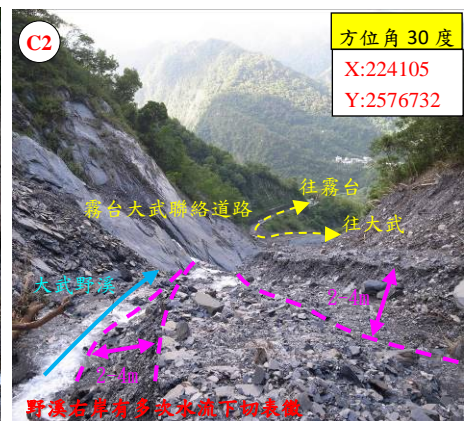
野溪右岸有多次水坑下切表態
