105 年其他重大土砂災例摘要報告

嘉義縣—中埔鄉頂埔村

105 年其他-嘉義中埔-001

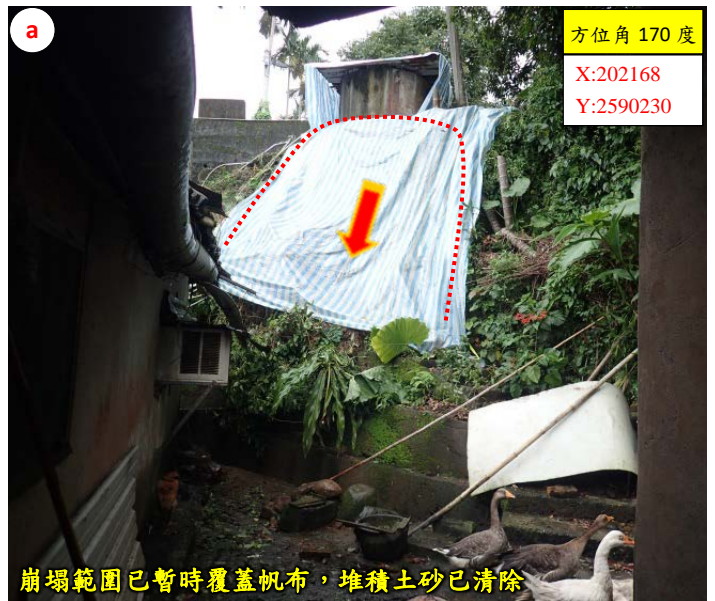
- ✓ 災情描述：受到 9 月 5 日午後之大雨影響，頂埔村 1 戶民宅後方邊坡於晚間發生崩塌，崩落土砂直接堆積於民宅內外，民眾受到驚嚇後由村長協助撤離。
- ✓ 災害規模：崩塌範圍長約 5 公尺、寬約 4 公尺，平均深度約 0.5 公尺，崩塌面積約 20 平方公尺，崩塌土方量約 10 立方公尺。
- ✓ 災損統計：民宅 1 戶。

崩塌範圍已暫時覆蓋帆布，堆積土砂已清除

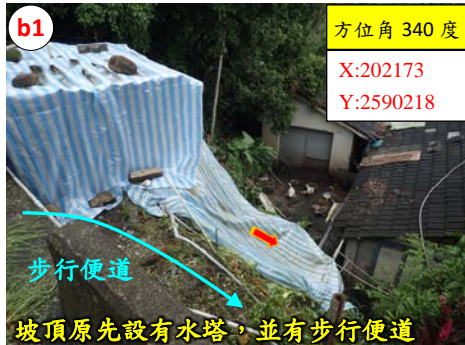
坡頂原先設有水塔，並有步行便道

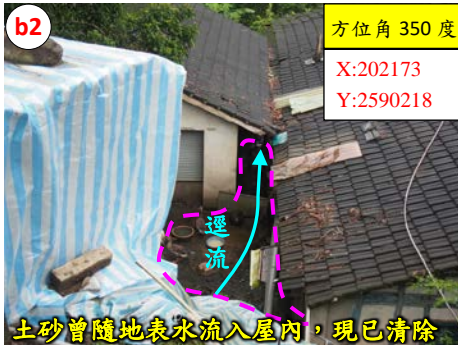
土砂曾隨地表水流入屋內，現已清除

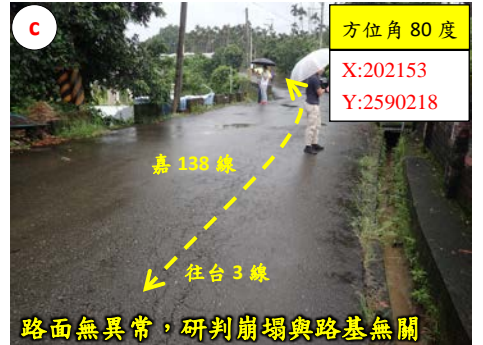
路面無異常，研判崩塌與路基無關
