105 年其他重大土砂災例摘要報告

嘉義縣—中埔鄉沱水村

105 年其他-嘉義中埔-002

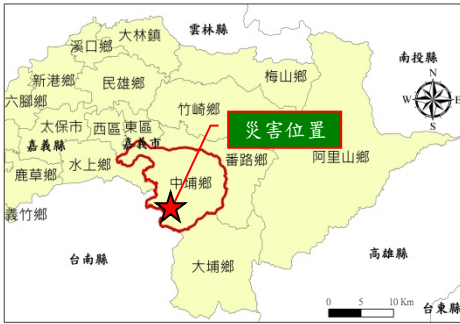
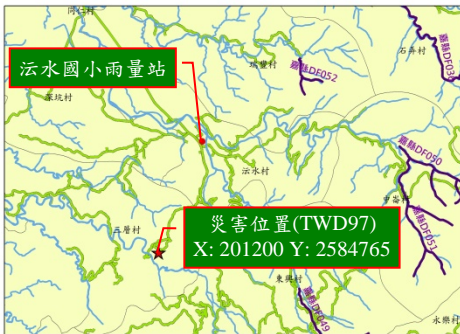
- ✓ 災情描述：在連日有雨之情況下，沱水村大興 10 號民宅下方邊坡發生順向坡滑動，造成坡趾處產業道路隆起及開裂，並造成民宅庭院地坪產生裂縫。
- ✓ 災害規模：崩塌範圍長約 100 公尺，寬約 40 公尺，深度約 3 公尺，面積約 0.3 公頃。
- ✓ 災損統計：產業道路受損約 40 公尺。

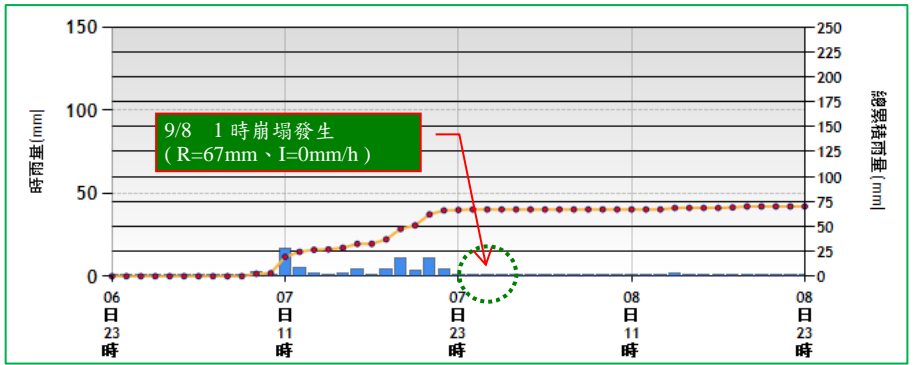
(參考雨量站：沱水國小(81M690) 土石流警戒基準值：無)

- ❖ 災害發生位置：沱水村大興 10 號
- ❖ 災害發生時間：9 月 8 日 1 時
- ❖ 災害類型：崩塌(地滑)
- ❖ 累積雨量：67mm
