# 105 年其他重大土砂災例摘要報告

## 基隆市—仁愛區龍門里

### 105 年其他-基隆仁愛-001

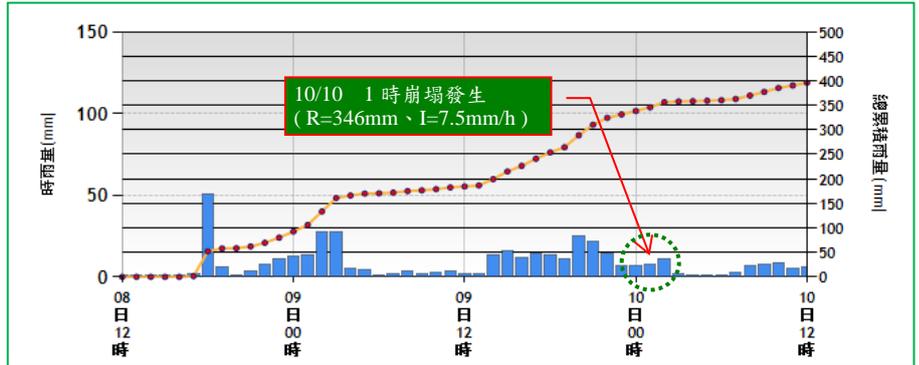
- ❖ 災害發生位置：龍安街 332 巷 30 號
- ❖ 災害發生時間：10 月 10 日 1 時
- ❖ 災害類型：崩塌(山崩)
- ❖ 累積雨量：346mm

註 1：降雨組體圖資料來源—本局土石流防災應變系統  
 註 2：拍攝方位角係以磁北方向 0 度順時針方向測至目標物之水平角。

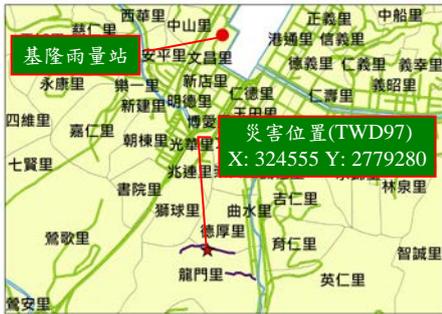
- ✓ 災情描述：因連日大雨，龍安街 332 巷民宅後側邊坡發生崩塌，造成 30 號民宅局部毀損，29 號民宅亦有土砂堆積。
- ✓ 災害規模：崩塌範圍長約 15 公尺，寬約 16 公尺，深度約 0.5 公尺，面積約 240 平方公尺，崩塌土方量約 120 立方公尺。
- ✓ 災損統計：2 戶民宅受損。
