105 年其他重大土砂災例摘要報告

新 北 市—汐 止 區 白 雲 里

105 年其他-新北汐止-001

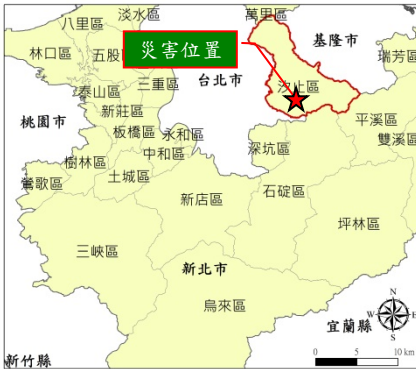
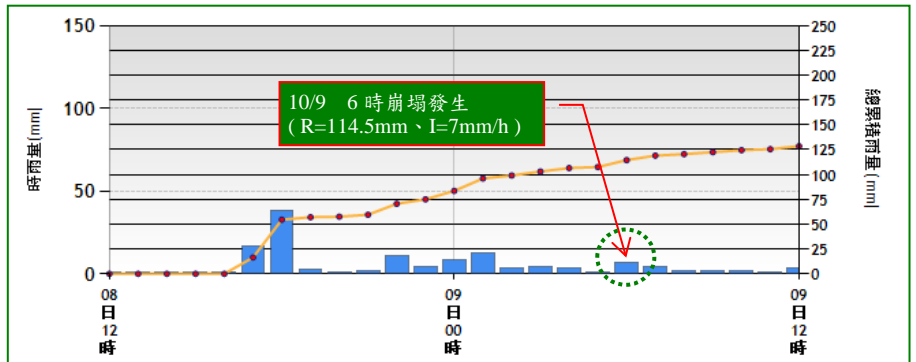
- ❖ 災害發生位置：水源路二段 72 巷 71 弄
- ❖ 災害發生時間：10 月 9 日 6 時
- ❖ 災害類型：崩塌(山崩)
- ❖ 累積雨量：114.5mm

- ✓ 災情描述：受到鋒面影響，台灣東部連日有雨，汐止一處坡地社區因坡面受到持續沖蝕，導致邊坡、擋土牆及填方區崩塌，造成 1 戶民宅基礎掏空、2 戶民宅後院崩塌。
- ✓ 災害規模：崩塌範圍長約 20 公尺，寬約 20 公尺，深度約 3 公尺，面積約 400 平方公尺。
- ✓ 災損統計：3 戶民宅受損。

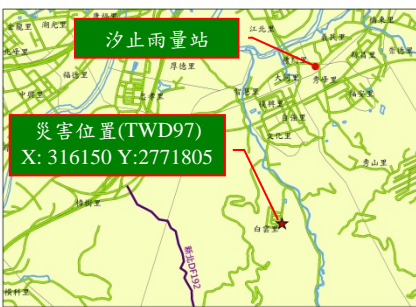
(參考雨量站：汐止(COAH00) 土石流警戒基準值：500mm)
