# 105 年其他重大土砂災例摘要報告

## 新竹縣—尖石鄉秀巒村

**105 年其他-新竹尖石-001**

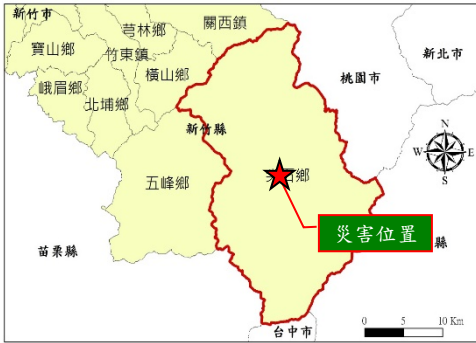
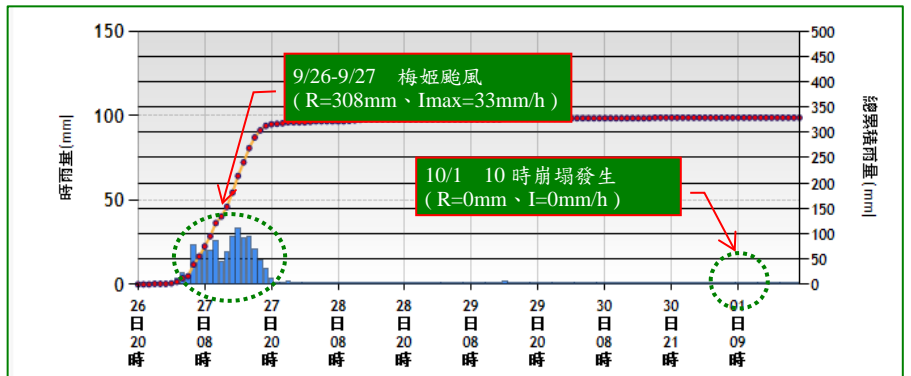
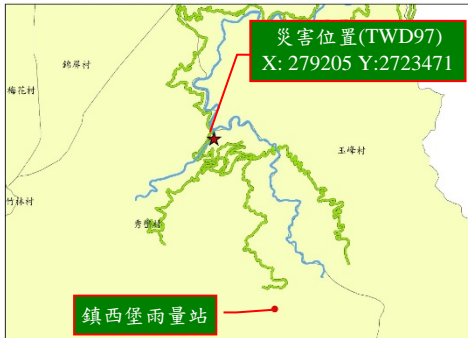
- ❖ 災害發生位置：秀巒國小對岸邊坡
- ❖ 災害發生時間：10月1日10時
- ❖ 災害類型：崩塌(山崩)
- ❖ 累積雨量：0mm(無有效降雨事件)

- ✓ 災情描述：受前期梅姬颱風間接影響，秀巒國小對岸邊坡(白石溪右岸)發生崩塌，崩落之土砂堆積於白石溪河道，佔據約三分之一河道寬度。
- ✓ 災害規模：初步推估崩塌面積約 5,460 平方公尺，土方量約 3,500 立方公尺。
- ✓ 災損統計：約 70 公尺護岸遭掩埋。
