# 105 年尼伯特颱風重大土砂災例摘要報告

## 105 年尼伯特颱風

## 台東縣—東河鄉尚德村

### 105 年尼伯特颱風-台東東河-001

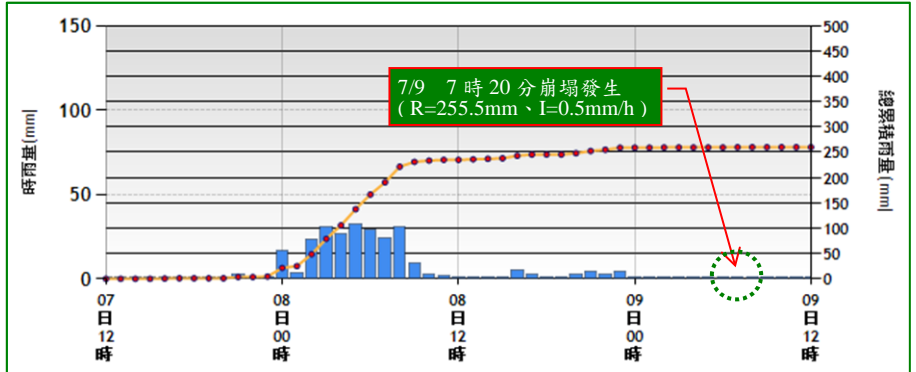
(參考雨量站:震雲(21C140) 土石流警戒基準值: 無)

- ◆災害發生位置：泰源南溪
- ◆災害發生時間：7月9日7時20分
- ◆災害類型：崩塌(山崩)
- ◆累積雨量：255.5mm

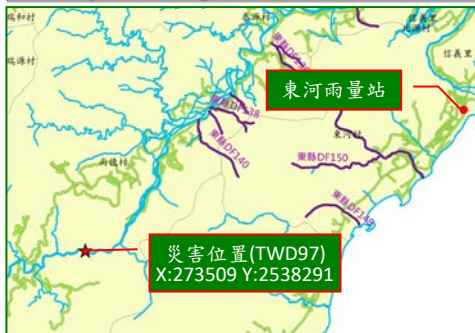
- ✓災情描述：受尼伯特颱風期間降雨影響，泰源南溪一處溪岸邊坡發生崩塌，堵塞河道後形成堰塞湖，威脅下游民眾之安全。
- ✓災害規模：崩塌範圍長約 130 公尺、寬約 90 公尺，平均深度約 6 公尺，崩塌面積約 11,700 平方公尺，崩塌土方量約 70,200 立方公尺；堰塞湖面積約 3,500 平方公尺。
- ✓災損統計：無。
