110 年盧碧颱風暨 0806 水災重大土砂災例最速報

臺南市—龍崎區崎頂里

110 年盧碧颱風暨 0806 水災-台南龍崎-002

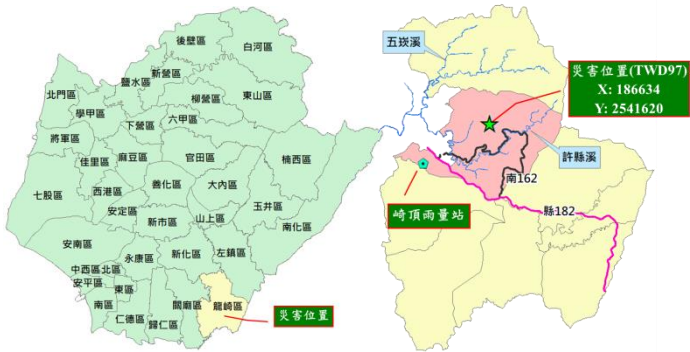
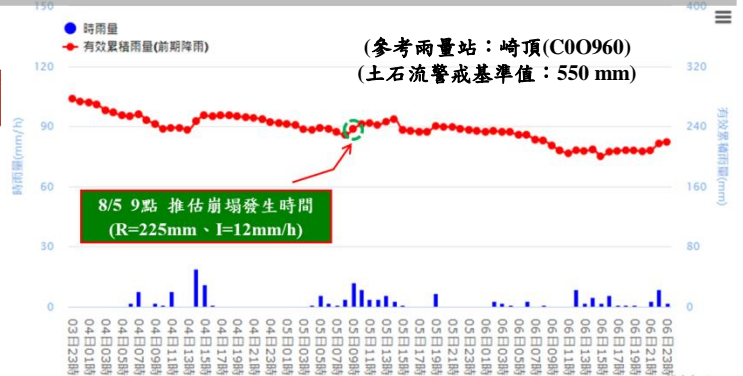
- ❖ 災害發生位置：崎頂里水坑農路
- ❖ 災害發生時間：8月5日9時00分
- ❖ 災害類型：崩塌(山崩)
- ❖ 累積雨量：225mm

- ✓ 災情描述：本案崩塌地位於崎頂里水坑農路，原因為連日降雨，使道路邊坡崩塌，崩塌土石向下沖刷出蝕溝。
- ✓ 災害規模：崩塌範圍長約 50 公尺、寬約 30 公尺，面積約 1,500 平方公尺，平均崩塌深度皆約 1 公尺；總崩塌土方約 1,500 立方公尺，另下邊坡無明顯堆積。
- ✓ 災損統計：道路破壞約 30 公尺。
