110 年盧碧颱風暨 0806 水災重大土砂災例最速報

高雄市—桃源區拉芙蘭里

110 年盧碧颱風暨 0806 水災-高雄桃源-001

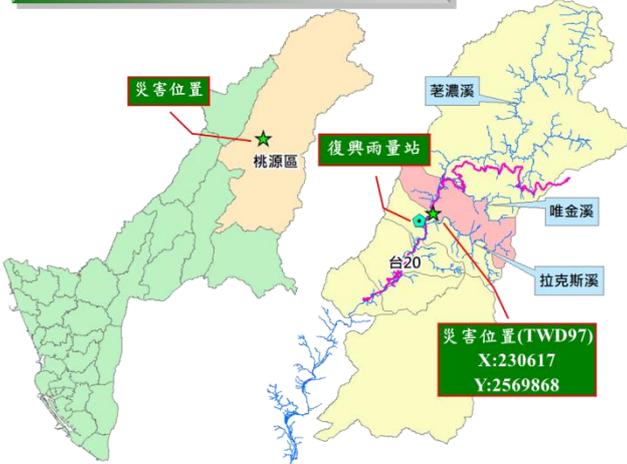
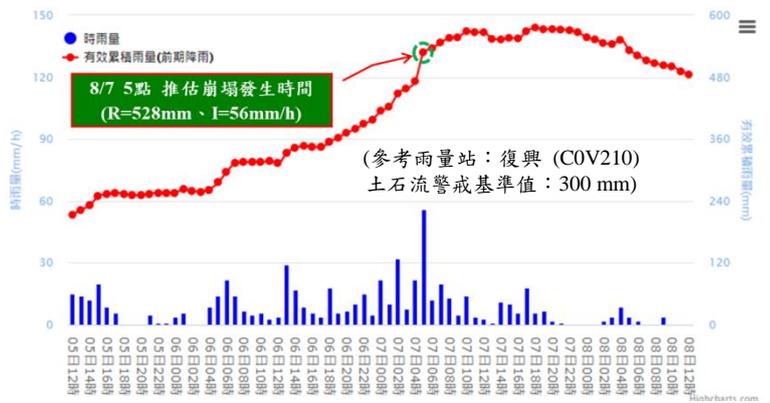
- ❖ 災害發生位置：台 20 線 100.5K
- ❖ 災害發生時間：08 月 07 日 5 時 00 分
- ❖ 災害類型：崩塌(山崩)
- ❖ 累積雨量：528mm

- ✓ 災情描述：本案發生原因乃盧碧颱風之長延時強降雨，使台 20 線 100.5K 處之拉芙蘭明隧道邊坡發土石崩落，崩塌發生後損毀道路右側之防落石網約 5 公尺，掩埋道路約 5 公尺。
- ✓ 災害規模：崩塌範圍長約 250 公尺、寬約 10 公尺，面積約 2,500 平方公尺，平均崩塌深度約 1 公尺，崩塌體積約 2,500 立方公尺；堆積範圍長約 50 公尺、寬約 10 公尺，面積約 500 平方公尺，平均堆積深度皆約 10 公尺，本次崩塌土方約 2,500 立方公尺。
- ✓ 災損統計：損毀防落石網約 5 公尺；掩埋道路約 5 公尺。
