# 110 年盧碧颱風暨 0806 水災重大土砂災例最速報

## 110 年盧碧颱風暨 0806 水災

## 高雄市一六龜區新發里

### 110 年盧碧颱風暨 0806 水災-高雄六龜-001

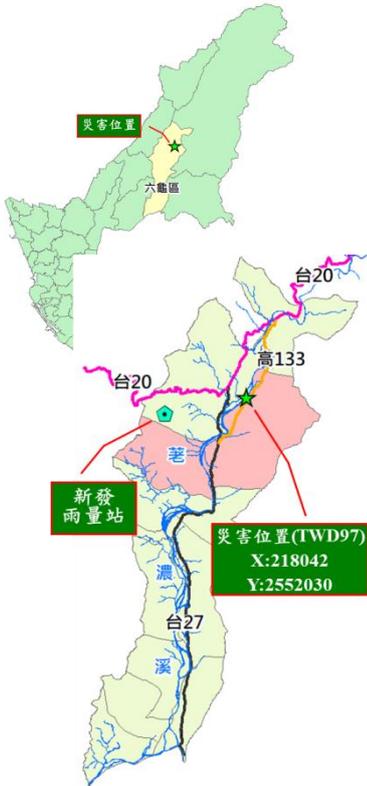
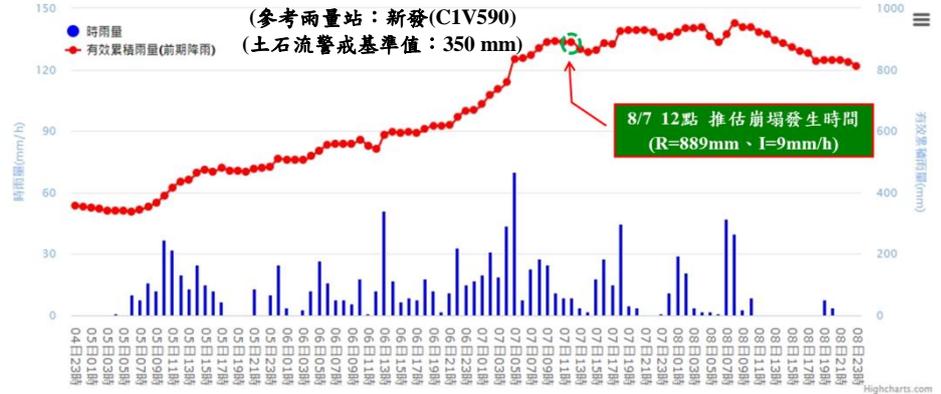
- ❖ 災害發生位置：美崙山溫泉渡假山莊
- ❖ 災害發生時間：8月7日12時00分
- ❖ 災害類型：土石流
- ❖ 累積雨量：889mm

- ✓ 災情描述：本案災例位於美崙山溫泉渡假山莊，原因為颱風引進西南氣流所帶來之強降雨，使美崙山兩條野溪河道向下及兩側刷深，引發土石流並堆積於民房，造成嚴重災情。
- ✓ 災害規模：野溪上游並無明顯崩塌，但河道刷深產生之土砂量，造成土砂堆積區長約 90 公尺，寬約 30 公尺，堆積面積約 2,700 平方公尺，平均堆積深度約 1 公尺，堆積量體約 2,700 立方公尺。
- ✓ 災損統計：受災民宅約 10 戶。
