111 年重大土砂災例最速報

尼莎颱風

基隆市一七堵區長興里

111 年尼莎颱風-基隆七堵-001

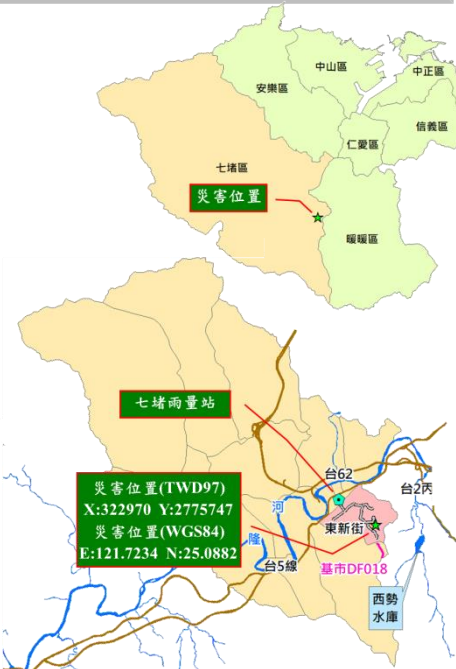
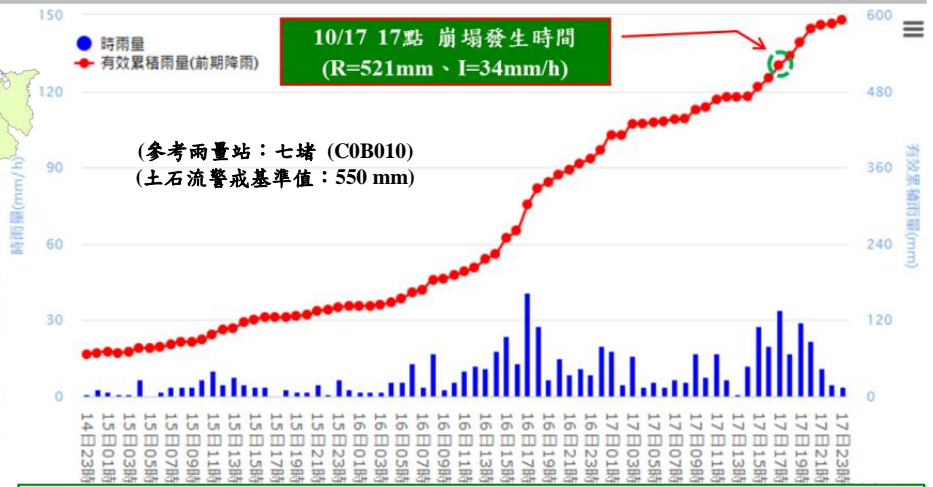
- ✓ **災情描述：**本災例發生於七堵苗圃及東新街 141-143 號，本次因東北季風及尼莎颱風之共伴效應，挾帶之豪雨使雨水入滲邊坡，造成七堵苗圃下邊坡崩塌，並堆積於東新街 141-143 號之營造廠工寮旁，降雨持續沖刷堆積土砂，使泥水流入營造廠房屋建物中。
- ✓ **災害規模：**崩塌範圍長約 60 公尺，寬約 50 公尺，面積約 3,000 平方公尺，平均崩塌深度約 3 公尺，崩塌量體約 9,000 立方公尺；堆積範圍長約 150 公尺，寬約 30 公尺，面積約 4,500 平方公尺，平均堆積高度約 2 公尺，堆積量體約 9,000 立方公尺。
- ✓ **災損統計：**七堵苗圃地基損失約 500 平方公尺、1 戶民房有土砂入侵。

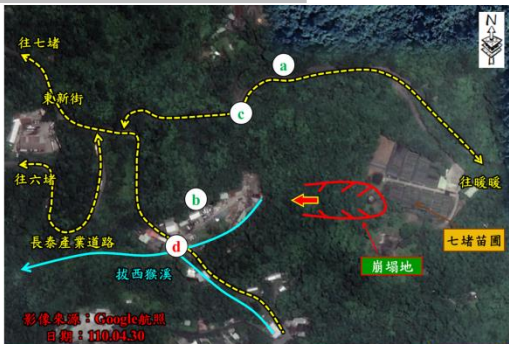
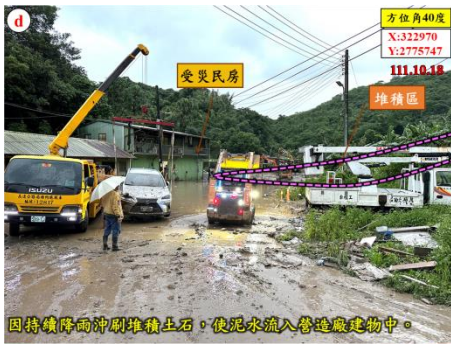
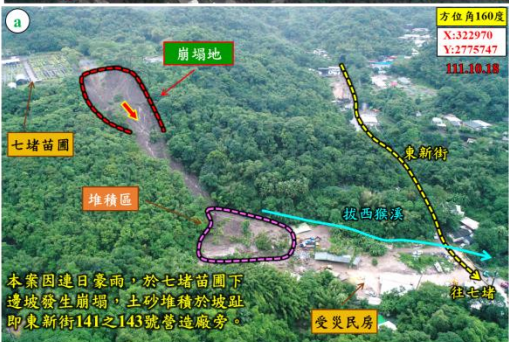
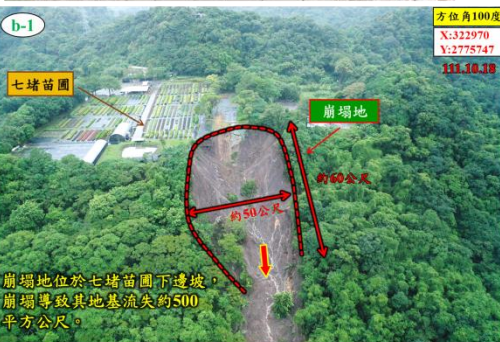
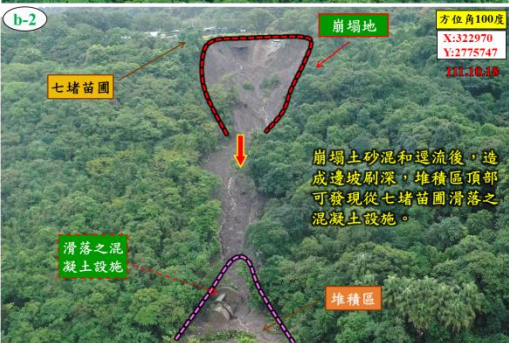
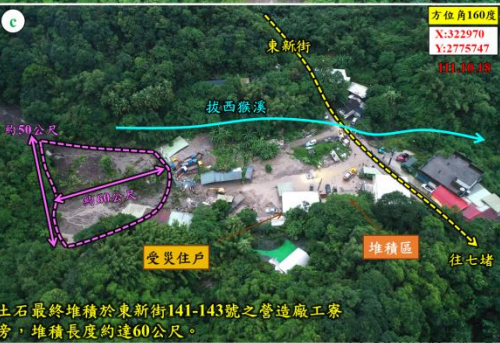
- ❖ **災害發生位置：**七堵苗圃、東新街 141-143 號
- ❖ **災害發生時間：**10 月 17 日 17 時 00 分
- ❖ **災害類型：**崩塌(山崩)
- ❖ **災害發生之累積雨量：**521mm
