110 年盧碧颱風暨 0806 水災重大土砂災例最速報

高雄市一六龜區新發里

110 年盧碧颱風暨 0806 水災-高雄六龜-002

- ❖ 災害發生位置：高 133 鄉道檳園渡假山莊旁野溪
- ❖ 災害發生時間：08 月 07 日 12 時 00 分
- ❖ 災害類型：土石流
- ❖ 累積雨量：889 mm

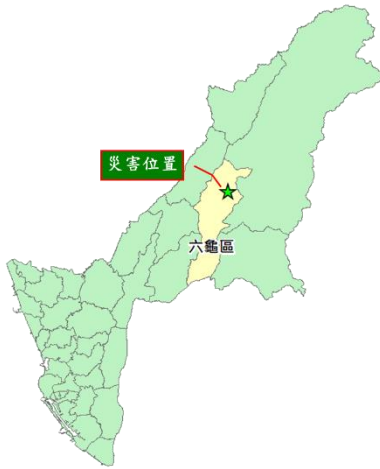
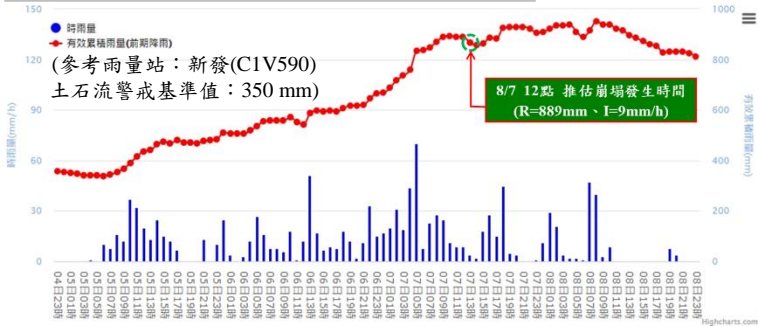
- ✓ 災情描述：高 133 鄉道檳園渡假山莊旁無名野溪發生土石流，推測發生原因為 08 月 05 日至 08 月 08 日之長時間降雨，造成河岸邊坡土壤含水量上升而崩塌。且於高 133 鄉道旁河道流心呈 90 度轉彎，至使河道內大量土砂來不及排出，造成溢流，土砂於河道下游段開始堆積直至高 133 線道路二側。
- ✓ 災害規模：崩塌範圍約有二處，一處長約 30 公尺、寬約 40 公尺；另一處長約 15 公尺、寬約 40 公尺，平均崩塌深度約 0.8 公尺，崩塌土方約 1,440 立方公尺。堆積範圍(扇狀)長約 100 公尺，寬約 50 公尺，面積約 2,880 平方公尺，平均堆積深度約 0.5 公尺，堆積量體約 1,440 立方公尺。
- ✓ 災損統計：掩埋道路約 50 公尺。
