110 年盧碧颱風暨 0806 水災重大土砂災例最速報

新竹縣—關西鎮東山里

110 年盧碧颱風暨 0806 水災-新竹關西-001

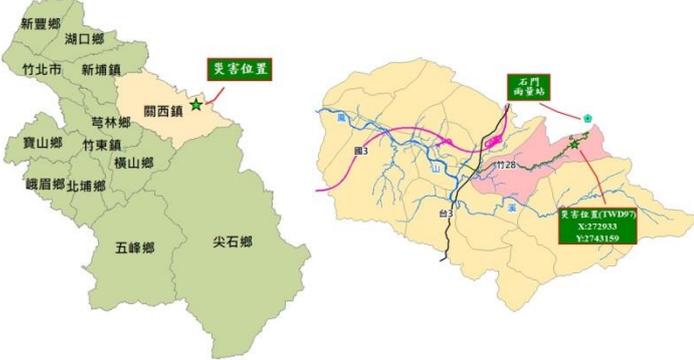
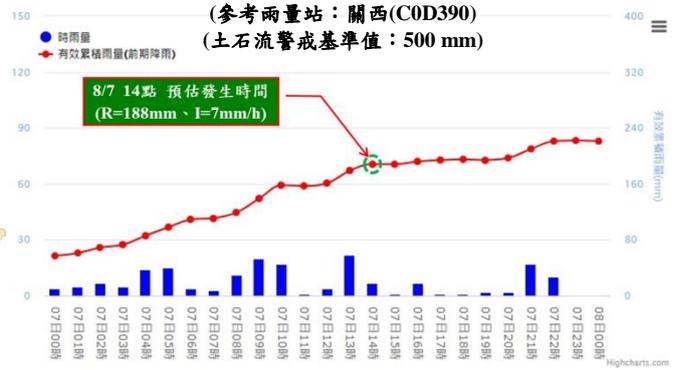
- ◆ 災害發生位置：竹 28 線 5.4K 處
- ◆ 災害發生時間：8 月 7 日 14 時 00 分
- ◆ 災害類型：崩塌(山崩)
- ◆ 累積雨量：188mm

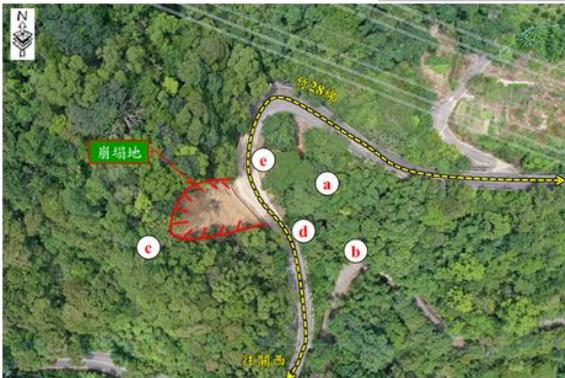
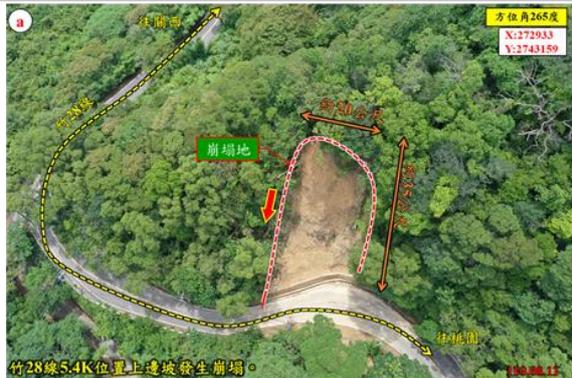
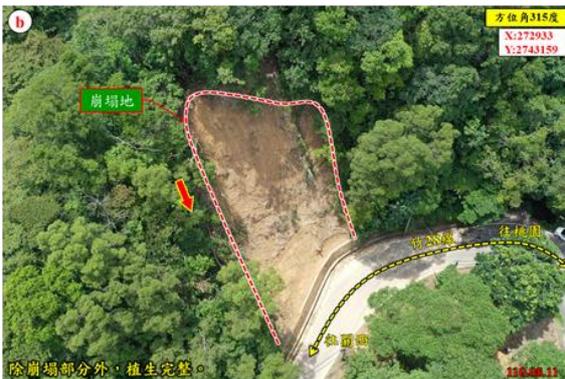
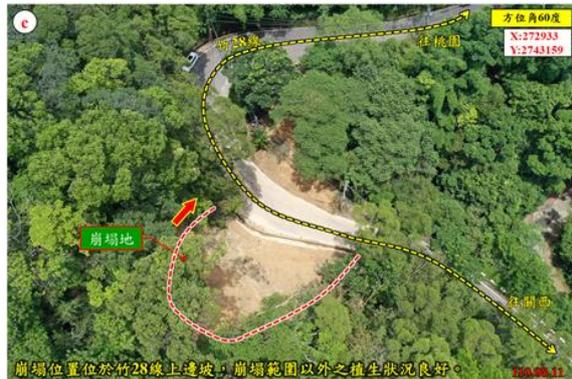
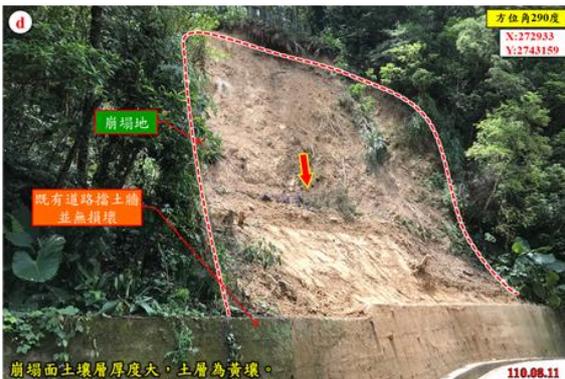
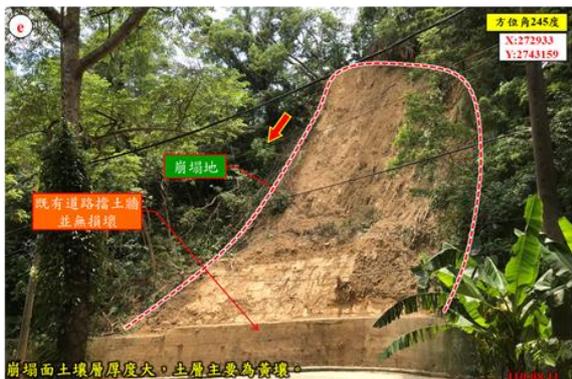
- ✓ 災情描述：本案崩塌地位於竹 28 線 5.4K 上邊坡，推測原因可能為連日降雨，造成土壤水分含量升高，導致邊坡崩塌，崩落土石堆積於道路。
- ✓ 災害規模：崩塌範圍長約 35 公尺、寬約 20 公尺，面積約 700 平方公尺，平均崩塌深度約 0.8 公尺，崩塌土方約 560 立方公尺。
- ✓ 災損統計：掩埋道路約 25 公尺。
