106年1011豪雨重大土砂災例最速報

106年1011豪雨

臺東縣—卑南鄉溫泉村

106年1011豪雨-臺東卑南-001

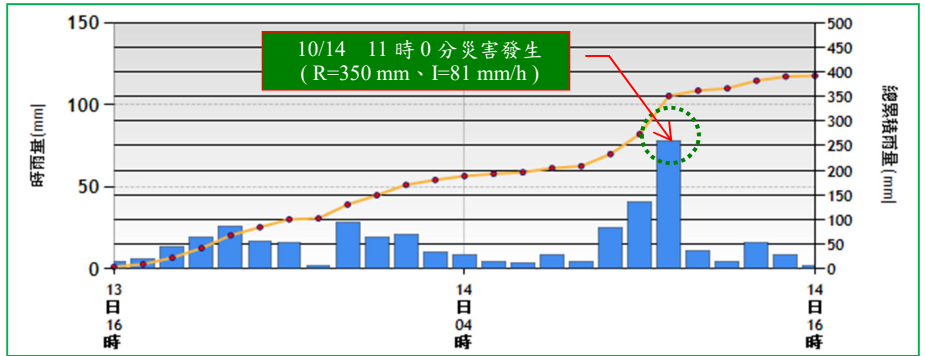
(參考雨量站：知本(C0S70) 土石流警戒基準值：無)

註1：降雨組體圖資料來源—本局土石流防災應變系統

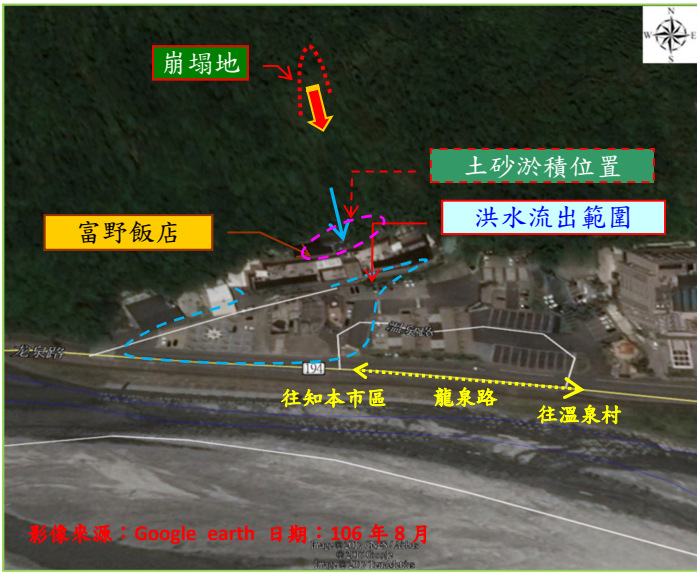
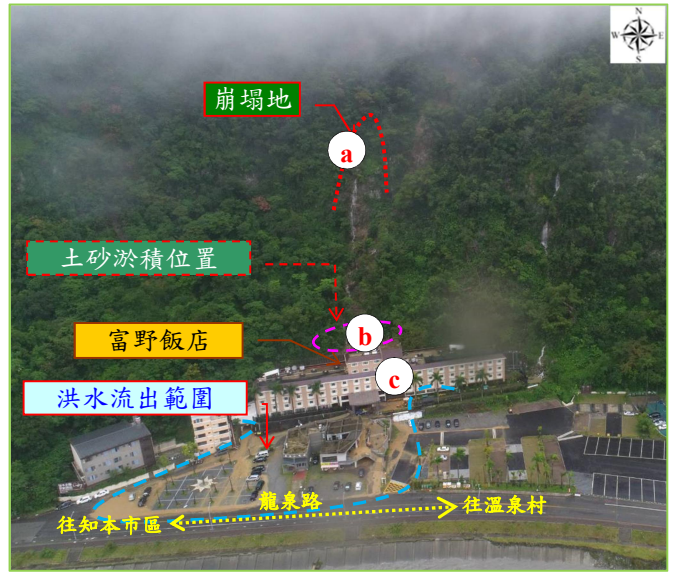
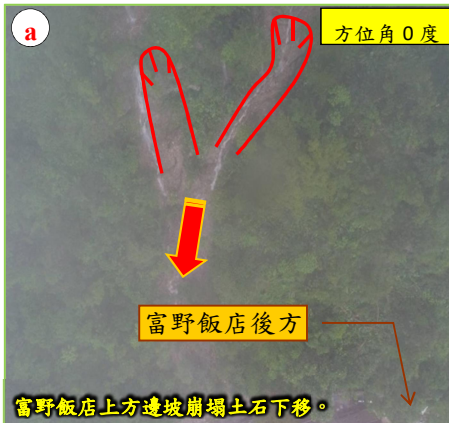
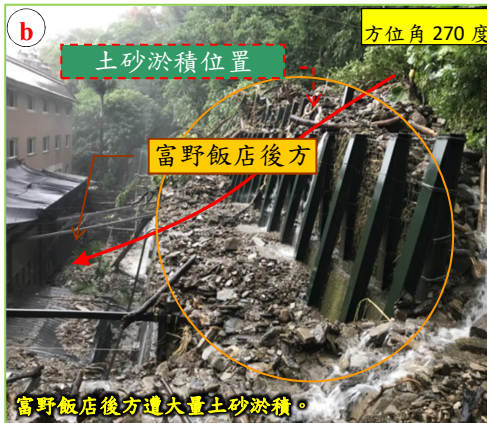
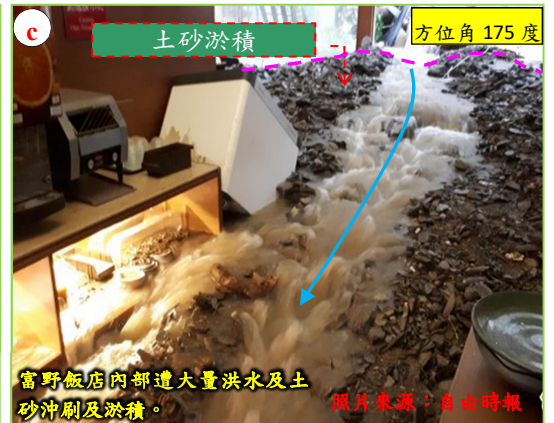
- ✓災情描述：受卡努颱風外圍環流連日豪大雨影響，造成卑南鄉溫泉村富野飯店後方坡地土石崩落沖入飯店一樓。
- ✓災害規模：崩塌面積約1500平方公尺、土砂量約200立方公尺。
- ✓災損統計：1戶房屋受損。
