108 年 0815 豪雨重大土砂災例最速報

南 投 縣—國 姓 鄉 長 豐 村

108 年 0815 豪雨-南投國姓-001

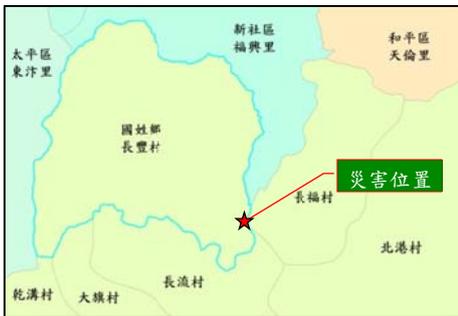
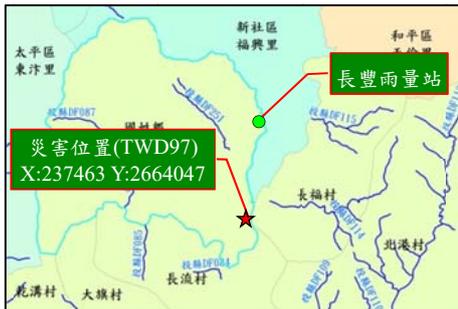
- ❖ 災害發生位置：三隻寮產業道路
- ❖ 災害發生時間：8 月 16 日 3 時 00 分
- ❖ 災害類型：崩塌(地滑、山崩)
- ❖ 累積雨量：258 mm

- ✓ 災情描述：因連日豪雨，發生投 81 線(三隻寮產業道路)路基掏空，道路嚴重塌陷，道路下邊坡崩塌。
- ✓ 災害規模：崩塌面積約 1.5 公頃，長約 150 公尺、寬約 100 公尺，平均深度約 2 公尺，崩塌土方量約 30,000 立方公尺。
- ✓ 災損統計：道路毀損 150 公尺。

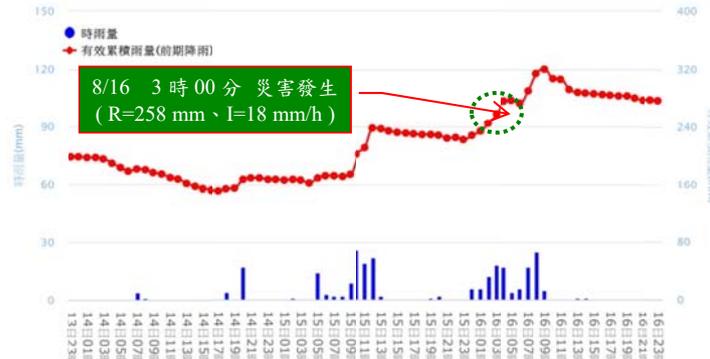
(參考雨量站：長豐(C1H920) 土石流警戒基準值：300 mm)

註 1：降雨組體圖資料來源—本局土石流防災應變系統
 註 2：拍攝方位角係以磁北方向 0 度順時針方向測至目標物之水平角。
