110 年盧碧颱風暨 0806 水災重大土砂災例最速報

高雄市一六龜區興龍里

110 年盧碧颱風暨 0806 水災-高雄六龜-003

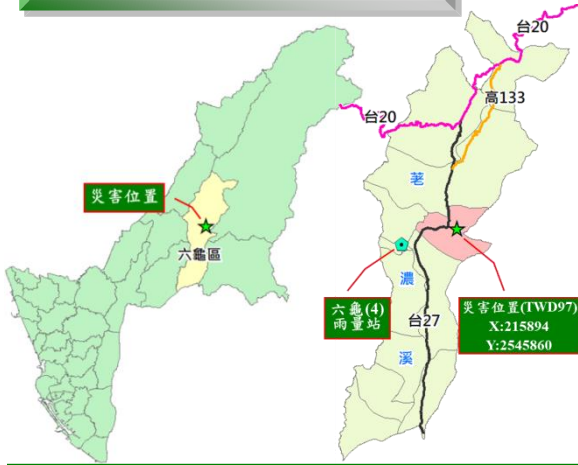
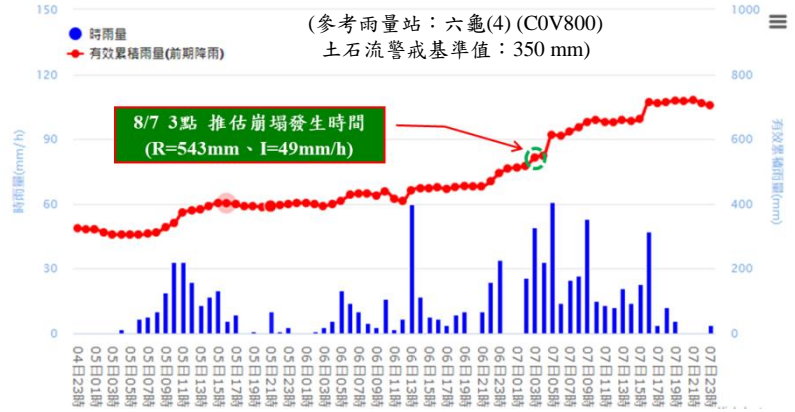
- ❖災害發生位置：興龍里舊潭 53 號前之農路、潛勢溪流(高市 DF054)
- ❖災害發生時間：08 月 07 日 3 時 00 分
- ❖災害類型：崩塌(山崩)
- ❖累積雨量：543 mm

- ✓災情描述：本案崩塌地位於興龍里舊潭 53 號前之農路，因盧碧颱風引進之西南氣流，夾帶高強度長延時之降雨，造成道路下邊坡受河道冲刷而發生崩塌。
- ✓災害規模：崩塌範圍長約 10 公尺、寬約 30 公尺，面積約 300 平方公尺，平均崩塌深度約 1.5 公尺，崩塌量體約 450 立方公尺；堆積範圍長約 20 公尺、寬約 15 公尺，面積約 300 平方公尺，平均堆積深度約 1.5 公尺，崩塌量體約 450 立方公尺。
- ✓災損統計：道路損毀長度約 30 公尺，民房地基受損面積約 10 平方公尺。
