106年1011豪雨重大土砂災例最速報

新北市—汐止區白雲里

106年1011豪雨-新北汐止-002

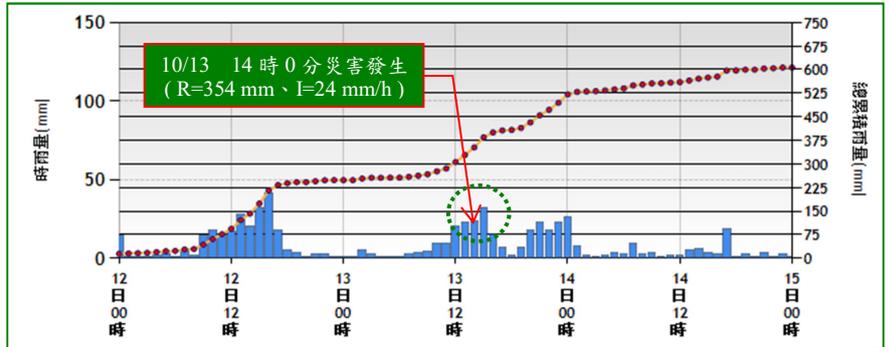
(參考雨量站：汐止(C0AH00) 土石流警戒基準值：500mm)

- ❖ 災害發生位置：水源路二段 110 巷
- ❖ 災害發生時間：10 月 13 日 14 時 0 分
- ❖ 災害類型：崩塌(山崩)
- ❖ 累積雨量：354 mm

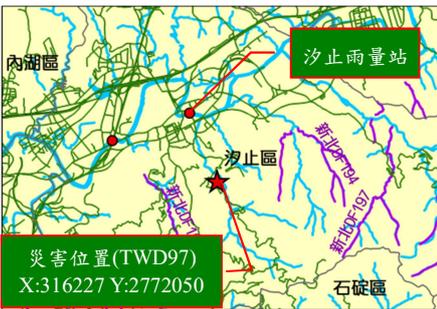
- ✓ 災情描述：1011 豪雨期間，新北汐止白雲里水源路二段 110 巷民宅上邊坡崩塌，危及居民及民宅安全。
- ✓ 災害規模：崩塌面積約 810 平方公尺(長約 27m、寬約 30m)，崩塌量體約 1,000 立方公尺。
- ✓ 災損統計：崩塌土砂影響民宅 2~3 戶。
