# 110 年盧碧颱風暨 0806 水災重大土砂災例最速報

## 嘉義縣—阿里山鄉十字村

### 110 年盧碧颱風暨 0806 水災-嘉義阿里山-001

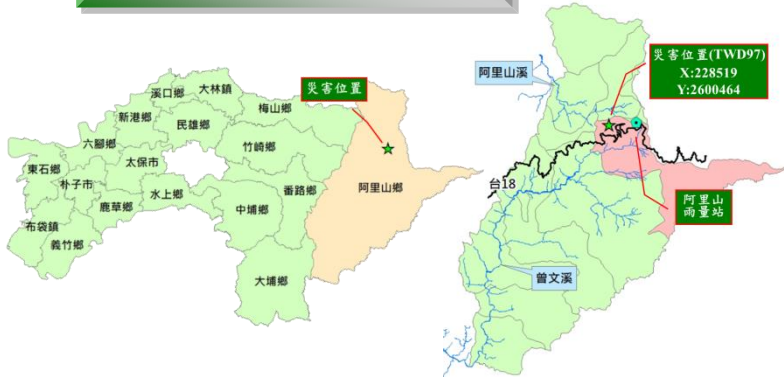
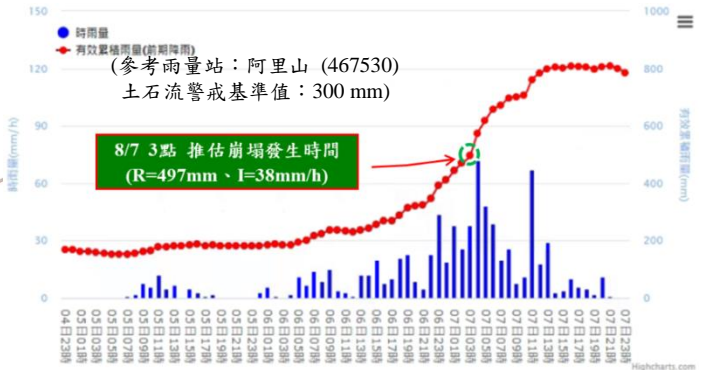
- ❖ 災害發生位置：阿里山青年活動中心約 300 公尺道路上邊坡
- ❖ 災害發生時間：08 月 07 日 3 時 00 分
- ❖ 災害類型：崩塌(山崩)
- ❖ 累積雨量：497 mm

- ❖ 災情描述：本案崩塌發生於距離阿里山青年活動中心約 300 公尺之道路上邊坡，推測崩塌原因乃盧碧颱風引進之西南氣流，夾帶之高強度長延時降雨，使土壤含水量過高而崩塌。
- ❖ 災害規模：崩塌範圍長約 100 公尺、寬約 70 公尺，面積約 7,000 平方公尺，平均崩塌深度約 1 公尺，崩塌土方約 7,000 立方公尺；堆積範圍長約 80 公尺、寬約 70 公尺，面積約 5,600 平方公尺，平均堆積深度約 1.25 公尺，堆積量體約 7,000 立方公尺。
- ❖ 災損統計：道路掩埋長度約 70 公尺。
