# 108 年其他重大土砂災例最速報

## 苗栗縣—泰安鄉象鼻村

### 108 年 其他-苗栗泰安-001

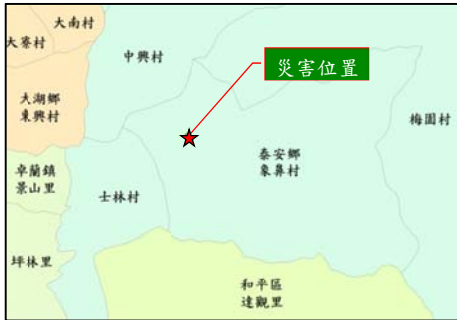
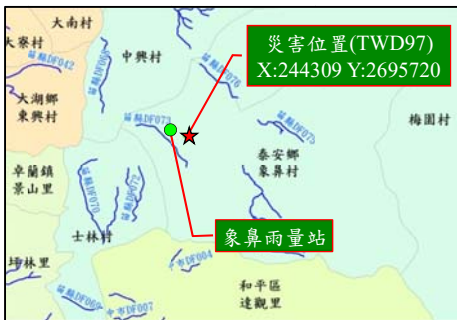
- ❖ 災害發生位置：中象道路 10K 處
- ❖ 災害發生時間：8 月 20 日 17 時 00 分
- ❖ 災害類型：崩塌(山崩、沖蝕)
- ❖ 累積雨量：181 mm

- ✓ 災情描述：因連日豪雨，造成中象道路 10K 上邊坡坑溝上游兩側崩塌，土石由坑溝冲刷而下流至路面。
- ✓ 災害規模：崩塌地面積約 1 公頃，長約 400 公尺，寬約 25 公尺，平均深度約 0.5 公尺，崩塌土方量體約 5,000 立方公尺。
- ✓ 災損統計：土石掩埋道路約 200 公尺。

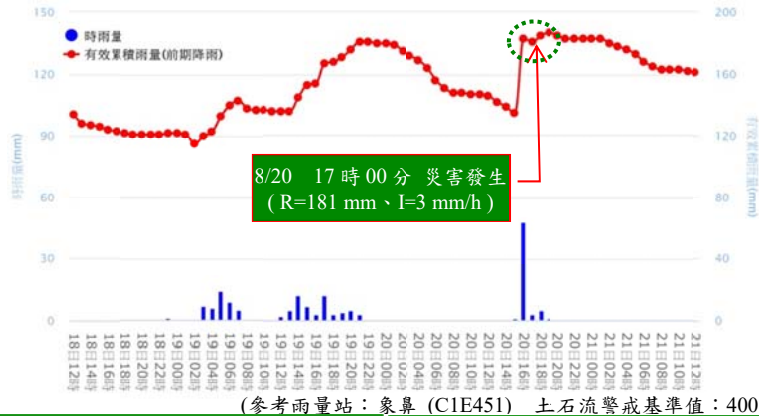
註 1：降雨組體圖資料來源一本局土石流防災應變系統  
註 2：拍攝方位角係以磁北方向 0 度順時針方向測至目標物之水平角。
