110 年其他重大土砂災例最速報

高雄市—桃源區寶山里

110 年其他-高雄桃源-001

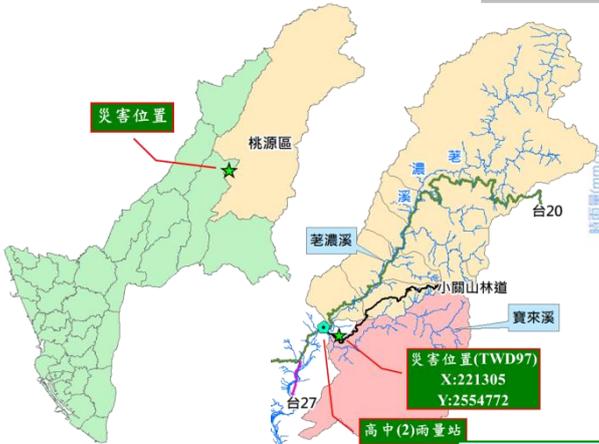
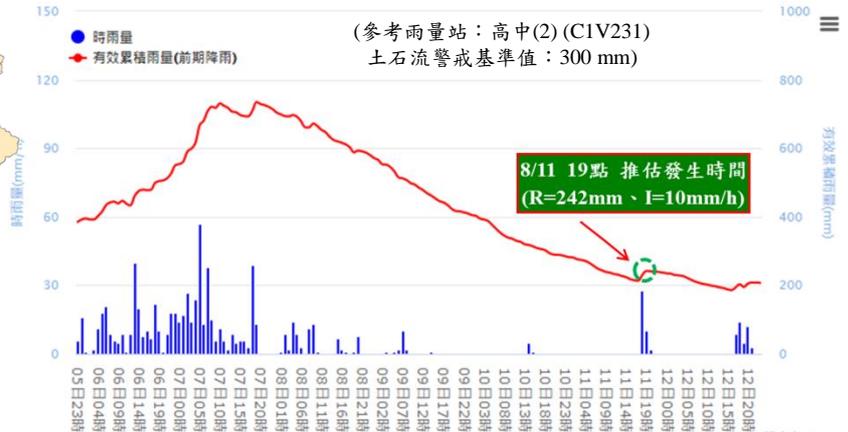
- ❖ 災害發生位置：小關山林道 3.5K
- ❖ 災害發生時間：08 月 11 日 19 時 00 分
- ❖ 災害類型：崩塌(山崩)
- ❖ 累積雨量：242 mm

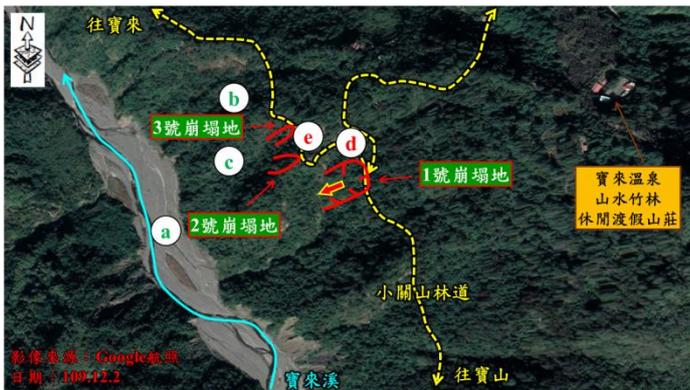
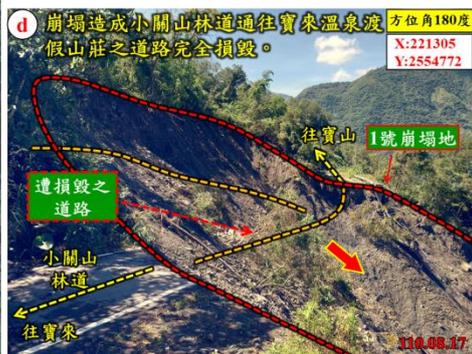
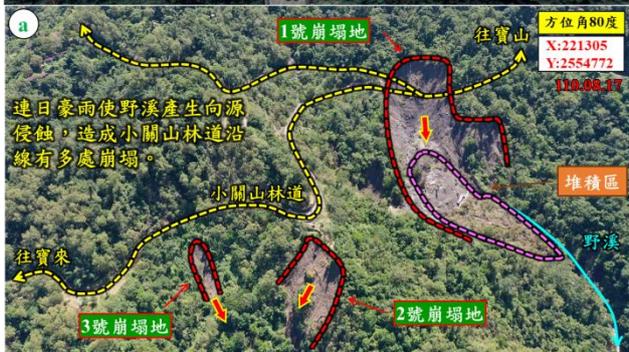
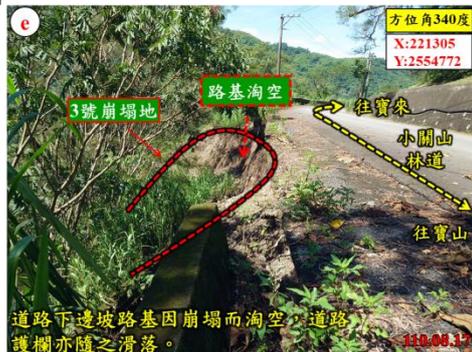
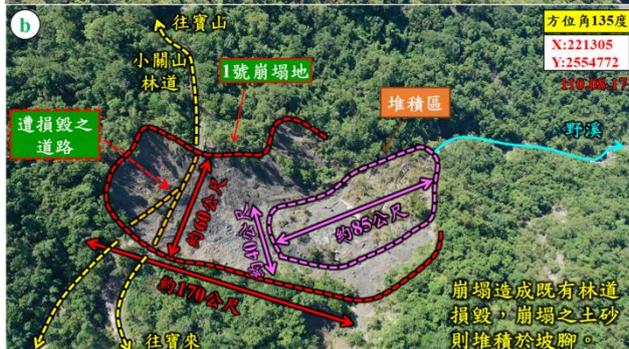
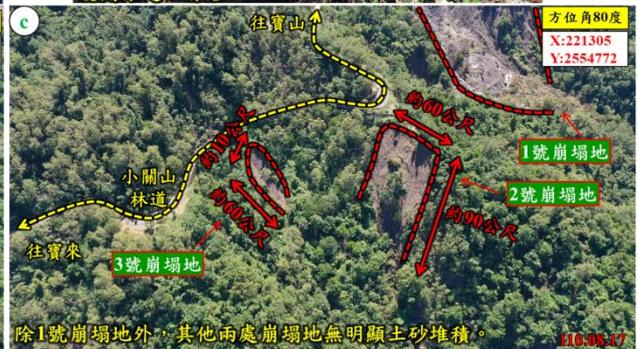
- ✓ 災情描述：本案崩塌位於小關山林道 3.5K 之邊坡，推測因盧碧颱風引進之西南氣流挾帶豪雨，加上 8 月 11 日午後之短延時強降雨，導致邊坡土壤含水量上升，造成多處道路邊坡崩塌。
- ✓ 災害規模：本案崩塌地共有 3 處，1 號崩塌地長約 170 公尺，寬約 60 公尺，崩塌面積約 10,200 平方公尺，平均崩塌深度約 3 公尺，崩塌量體約 30,600 立方公尺；堆積範圍長約 85 公尺，寬約 40 公尺，面積約 3,400 平方公尺，平均堆積深度約 9 公尺，堆積量體約 30,600 立方公尺。2 號崩塌地長約 90 公尺，寬約 60 公尺，崩塌面積約 5,400 平方公尺，平均崩塌深度約 1 公尺，崩塌量體約 5,400 立方公尺。3 號崩塌地長約 60 公尺，寬約 10 公尺，崩塌面積約 600 平方公尺，平均崩塌深度約 1 公尺，崩塌量體約 600 立方公尺，2、3 號崩塌地皆無明顯堆積。
- ✓ 災損統計：1 號崩塌地損毀道路長約 60 公尺，3 號崩塌地造成道路路基掏空約 10 公尺。
