95年0609豪雨

# 雲林縣—林內鄉坪頂村

**950609 豪雨-雲林林內-001**

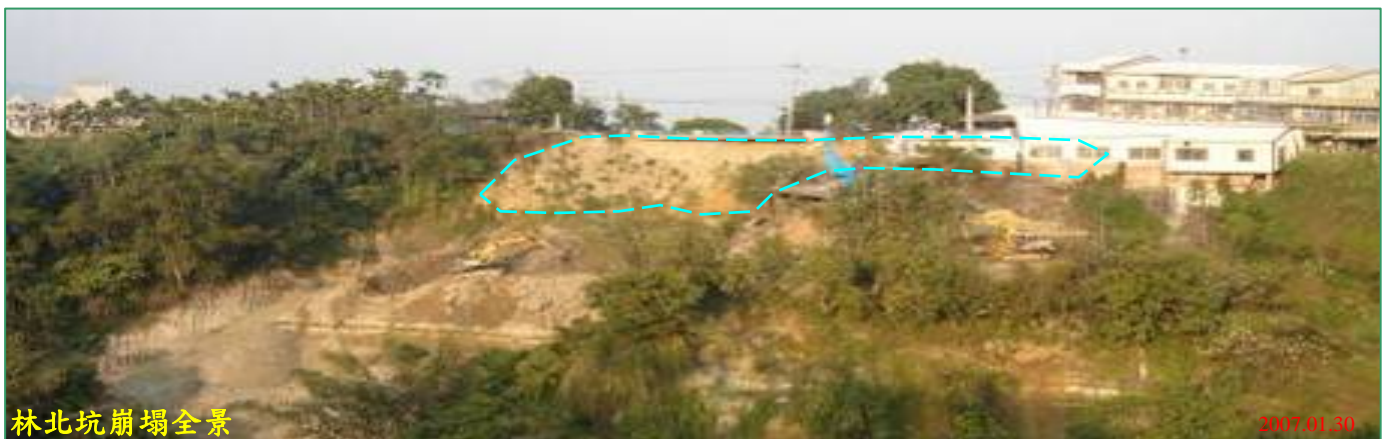
林北坑崩塌全景
