95年0609豪雨

高雄縣一六龜鄉大津村

950609 豪雨-高雄六龜-002

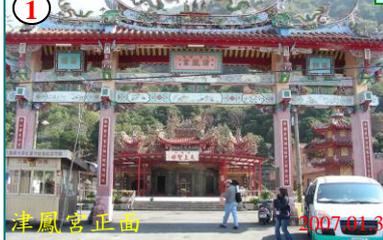
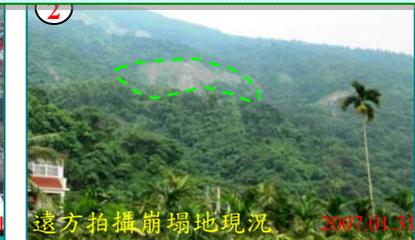
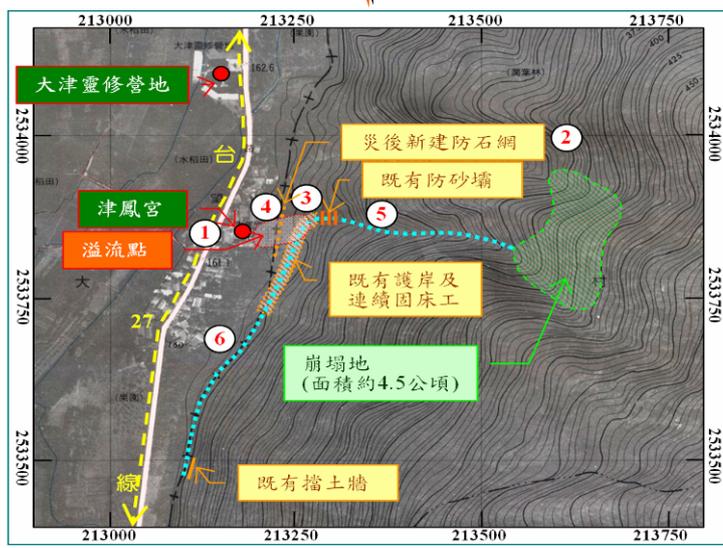
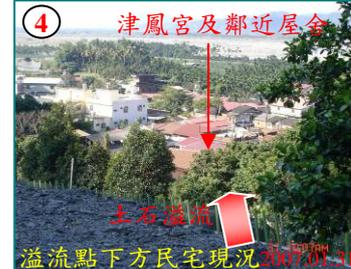
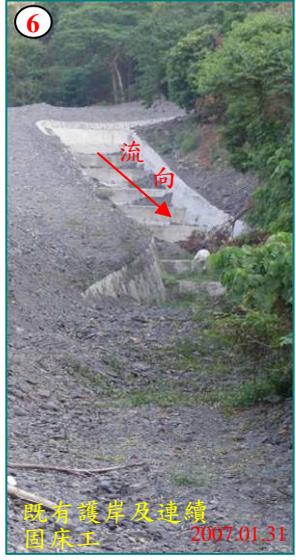
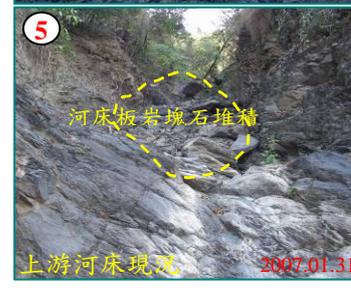
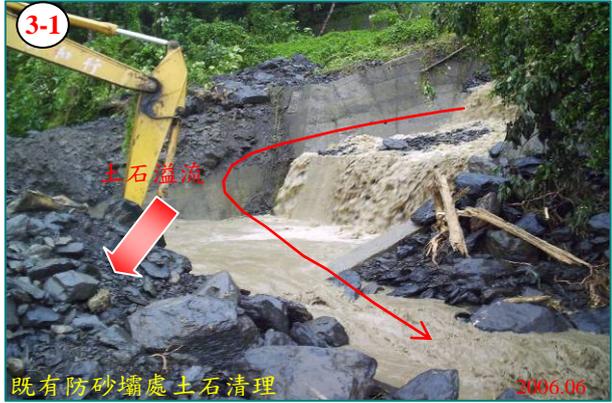
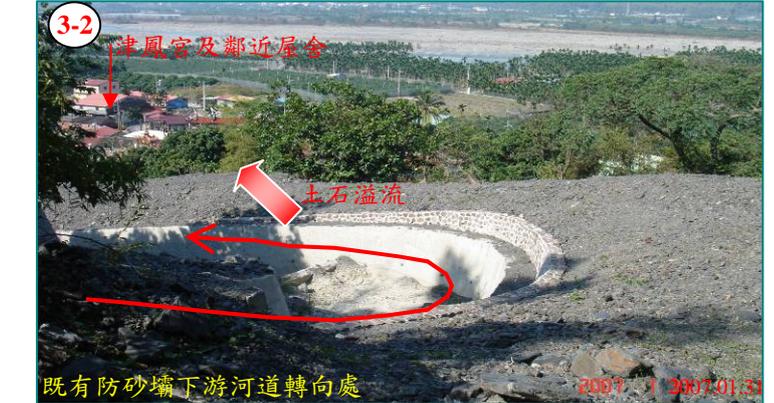
- 津鳳宮兩側3戶民宅遭溢流河道土石泥流侵入。
- 津鳳宮後方野溪彎道處河道土石堆積堵塞。
- 人命損失：0人
- 房舍受損：0棟
- 道路毀損：約20公尺。
