0604 豪雨

南投縣—國姓鄉乾溝村

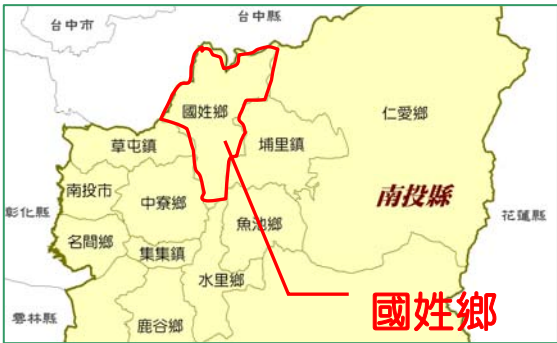
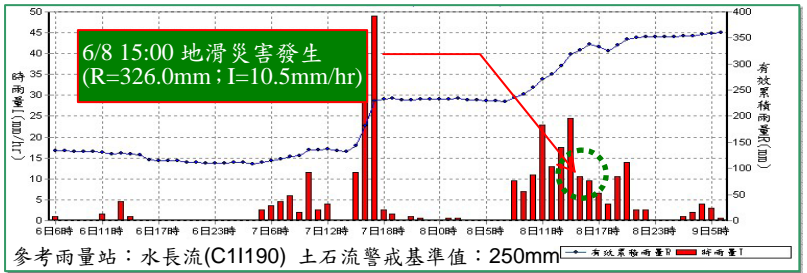
- ❖ 災區位置：國姓鄉乾溝村 (投 136 線 49.4K 處)
- ❖ 災害發生時間：6 月 8 日 15 時
- ❖ 災害類型：地滑災害
- ❖ 有效累積雨量：326.0mm
- ❖ 災損描述與統計：
 - ✓ 投 136 縣道下方邊坡地滑。
 - ✓ 路基約 40 公尺崩塌至河谷，路側護欄斷裂。
 - ✓ 人命損失：0 人
 - ✓ 房舍受損：0 棟
 - ✓ 道路毀損：約 40 公尺。
