0604 豪雨

苗栗縣—泰安鄉象鼻村

960604 豪雨-苗栗泰安-003

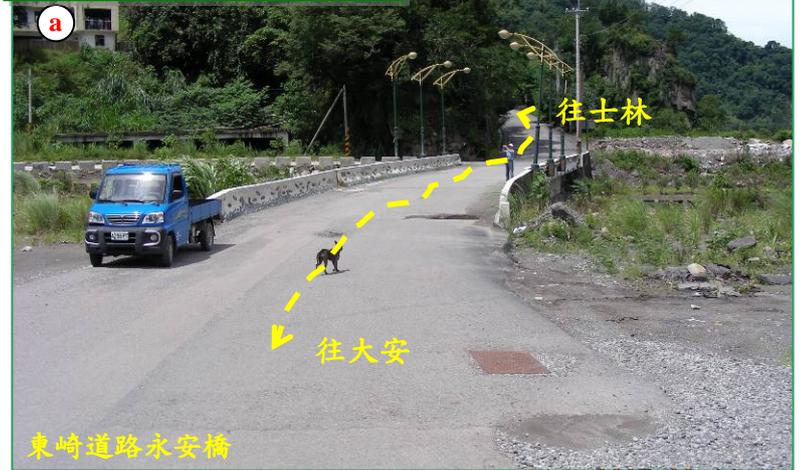
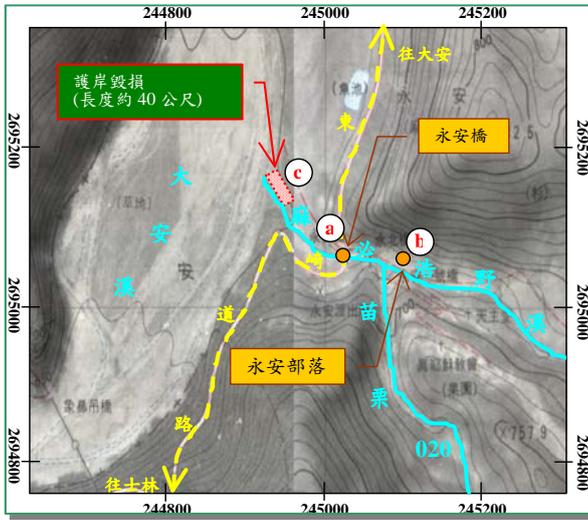
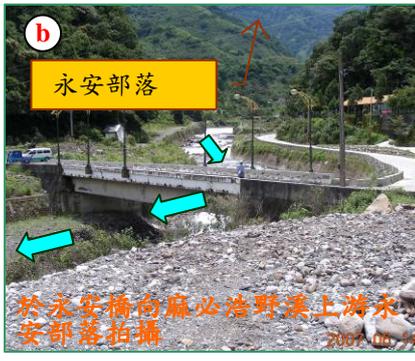
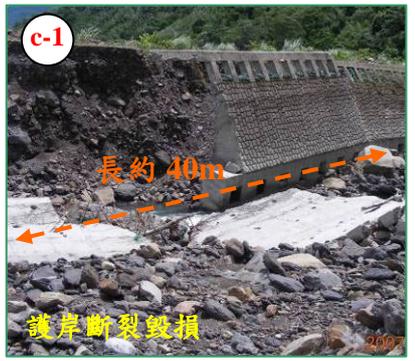
❖ 災損描述與統計：
 ✓ 護岸係位於河道凹岸，受洪水直接衝擊且河床下切之因素，以致護岸基腳淘刷，造成護岸毀損約40公尺。
