0809 豪雨

# 屏東縣—三地門鄉達來村

❖ 災區位置：三地門鄉達來村  
(好茶溪-屏東 006)

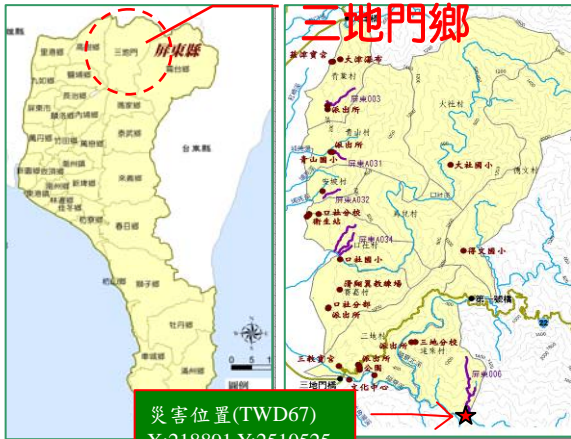
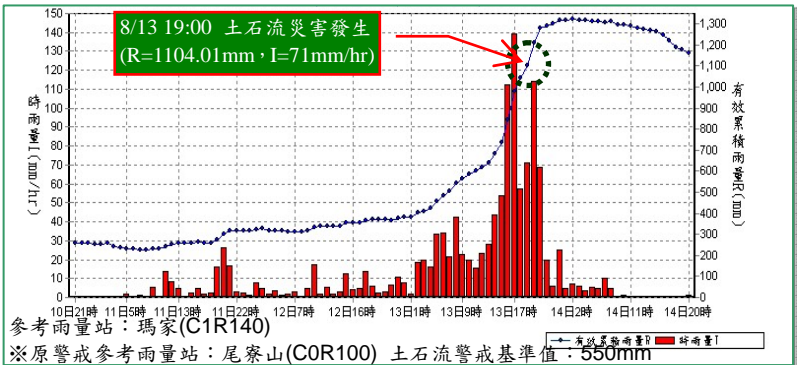
❖ 災害發生時間：8月13日19時  
❖ 災害類型：土石流災害  
❖ 有效累積雨量：1104.01mm

- ✓ 好茶橋右岸好茶道路遭土石溢流淤埋，長度約250公尺。
- ✓ 好茶橋橋樑遭土石冲刷斷裂損毀，橋樑長度約為110公尺。
- ✓ 好茶橋到好茶村道路路基沖毀，長度約為100公尺。
