0809 豪雨

屏東縣—三地門鄉達來村

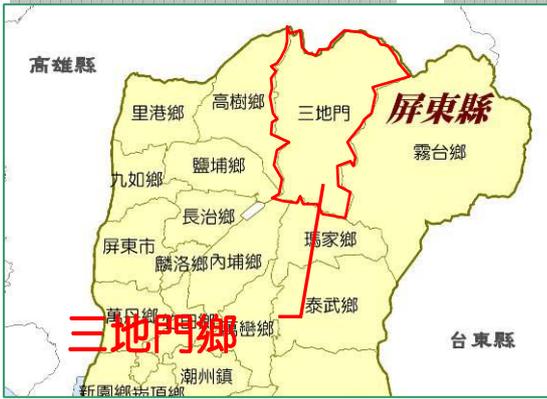
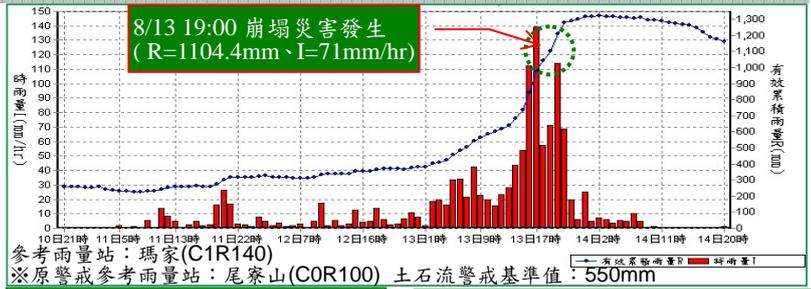
- ❖ 災區位置：好茶道路 (距好茶獅子橋 2.8 km)
- ❖ 災害發生時間：8月13日19時
- ❖ 災害類型：崩塌災害
- ❖ 有效累積雨量：1104.4 mm

- ❖ 災損描述與統計：
 - ✓ 道路上邊坡山崩滑落 0.62 公頃。
 - ✓ 造成交通中斷且坡趾擋土牆毀壞。
 - ✓ 道路下邊坡山崩滑落 1.04 公頃。
 - ✓ 造成道路擋土牆及護欄毀壞。
 - ✓ 電力設施：電桿斷裂 1 支
