0809 豪雨

屏東縣—三地門鄉達來村

- ❖ 災區位置：好茶道路 (距好茶獅子橋 1.4 km)
- ❖ 災害發生時間：8月13日 19時
- ❖ 災害類型：崩塌災害
- ❖ 有效累積雨量：1104.4 mm

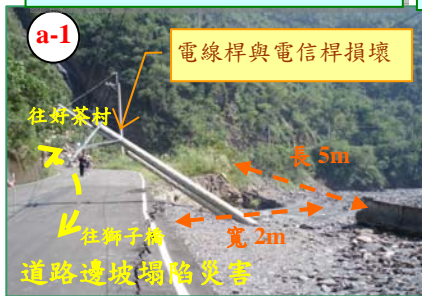
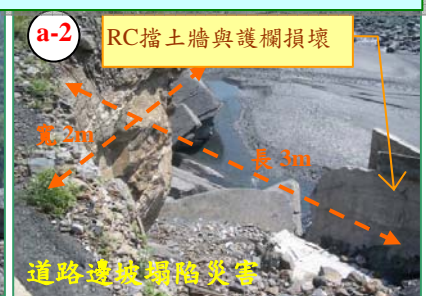
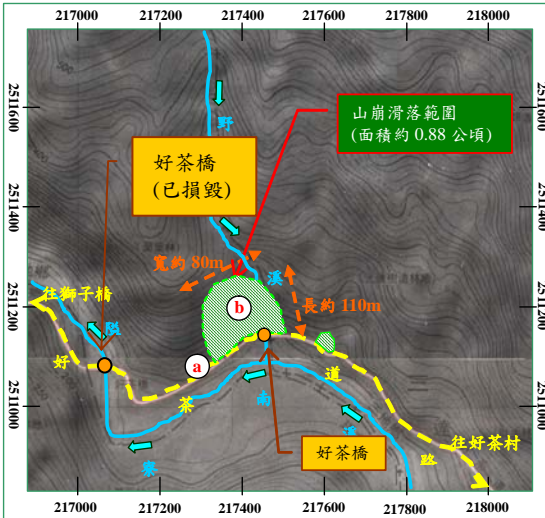
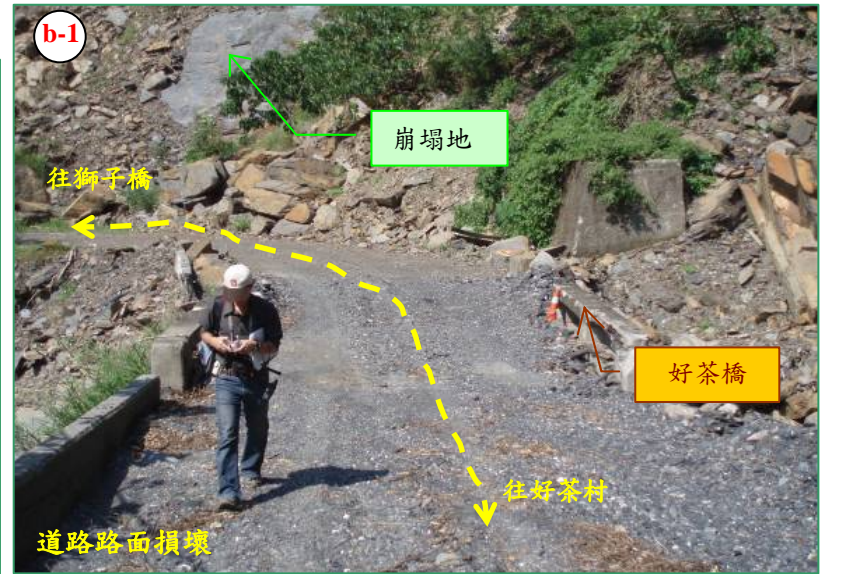
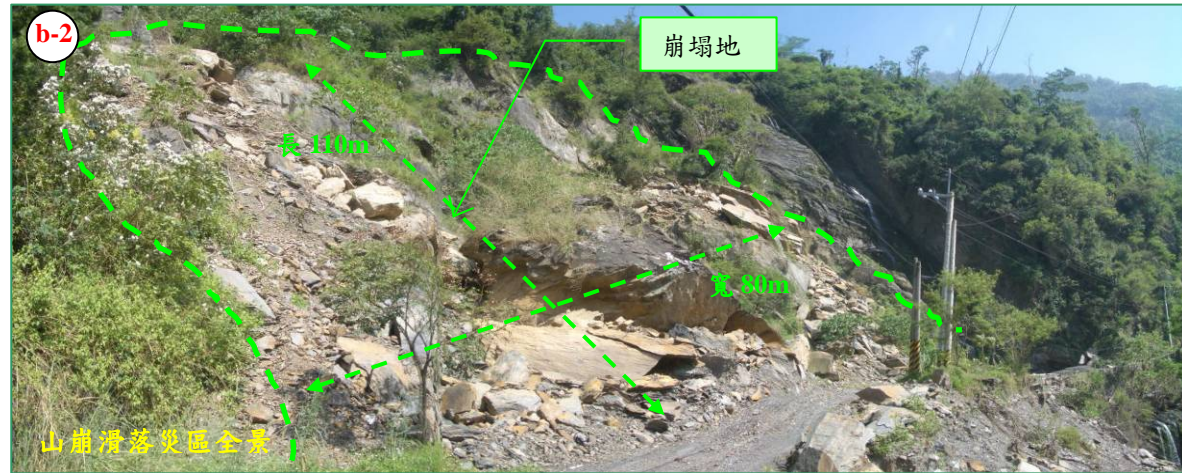
- ❖ 災損描述與統計：
 - ✓ 道路上邊坡山崩滑落 0.88 公頃。
 - ✓ 造成交通中斷且路面損壞 100 m。
 - ✓ 道路下邊坡山崩滑落 0.3 公頃。
 - ✓ 造成道路擋土牆及護欄毀壞。
 - ✓ 電力設施：電桿及電信桿各斷裂 1 支
