0809 豪雨

高雄縣—林園鄉潭頭村

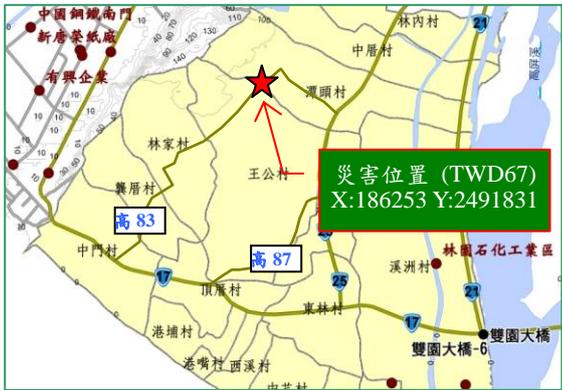
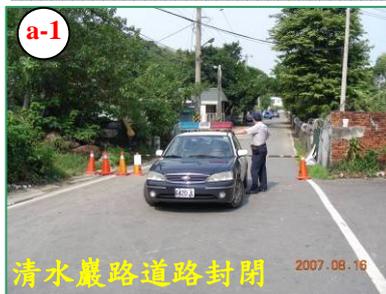
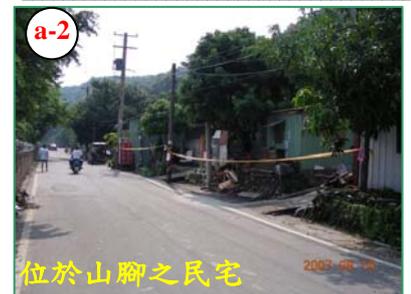
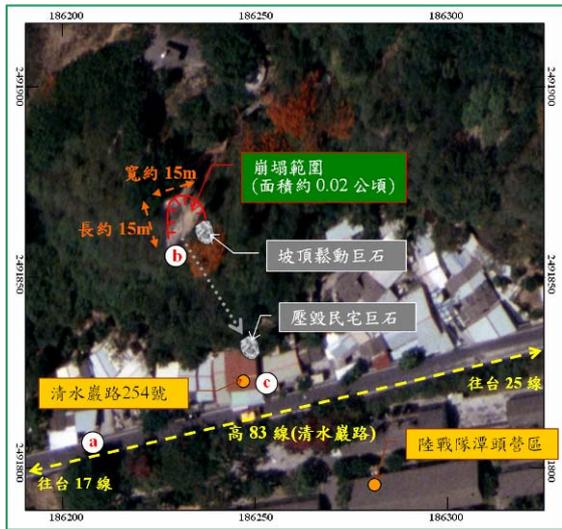
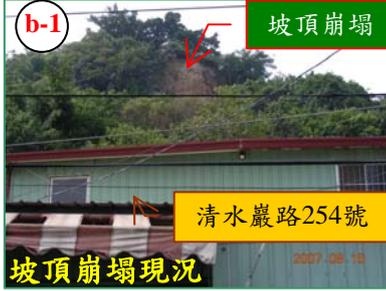
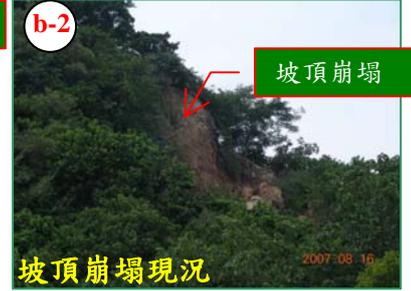
- ❖ 災區位置：林園鄉潭頭村(清水巖路)
- ❖ 災害發生時間：8月15日11時
- ❖ 災害類型：崩塌災害
- ❖ 有效累積雨量：558.0mm

- ❖ 災損描述與統計：
 - ✓ 位於坡腳清水巖路254號之民宅二樓遭巨石壓毀。
 - ✓ 人命損失：0人
 - ✓ 房舍受損：1棟(清水巖路254號)
