柯羅莎颱風

台中縣—太平市頭汴里

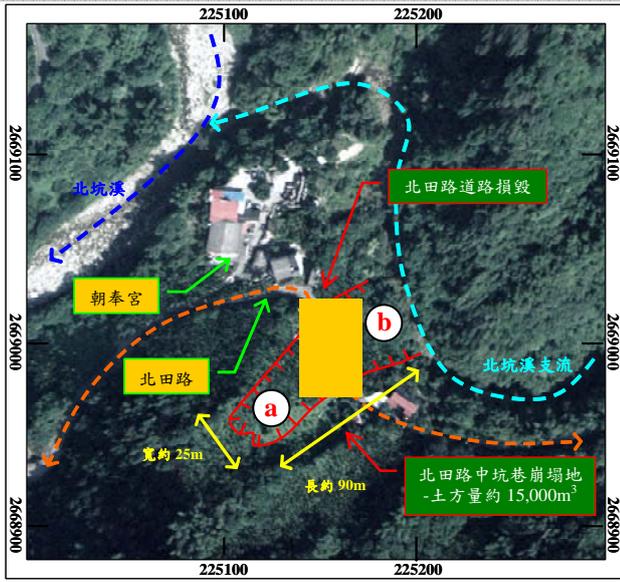
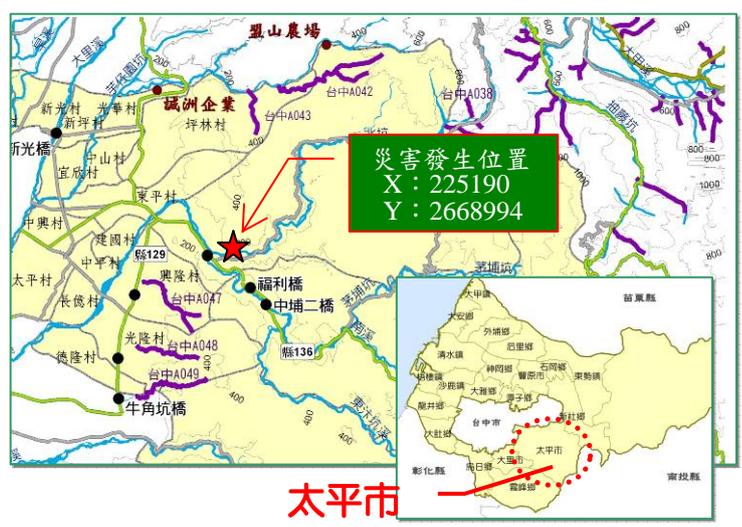
- ❖ 災損描述與統計：
 - ✓ 太平市頭汴里北田路中坑巷15號旁檳榔園發生邊坡崩塌，造成北田路路基陷毀損約30公尺，交通中斷。
