# 柯羅莎颱風

# 台中縣—石岡鄉金星村

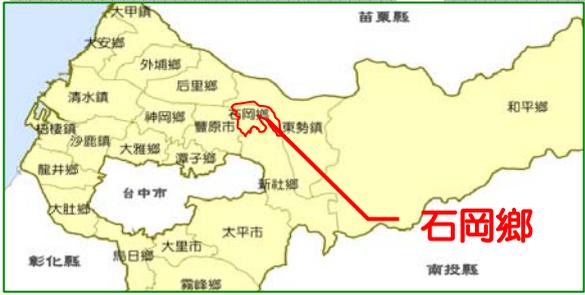
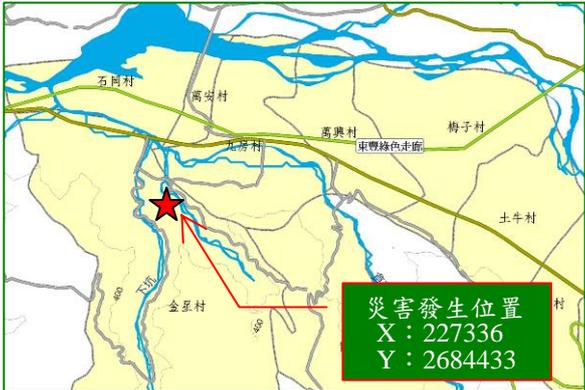
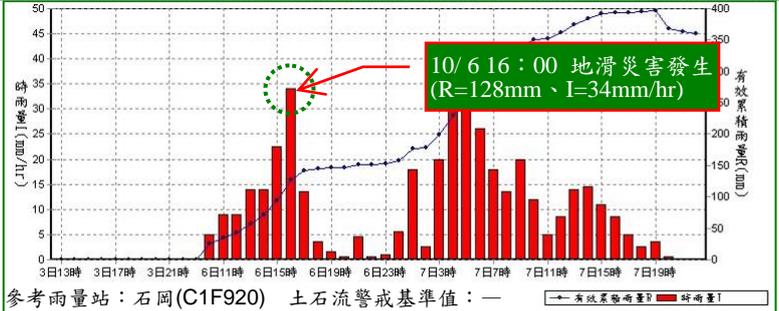
- ❖ 災區位置：石岡鄉金星村
  - ❖ 災害發生時間：10月6日16時
  - ❖ 災害類型：地滑災害
  - ❖ 有效累積雨量：128mm
- ❖ 災損描述與統計：
    - ✓ 石岡鄉金星村中91鄉道約2k處之坡地發生邊坡滑動，造成路面毀損約60公尺，交通中斷。
    - ✓ 房屋受損：1棟
    - ✓ 道路毀損：60公尺
