柯羅莎颱風

新竹縣—尖石鄉錦屏村

❖ 災區位置：尖石鄉錦屏村

❖ 災害類型：崩塌災害

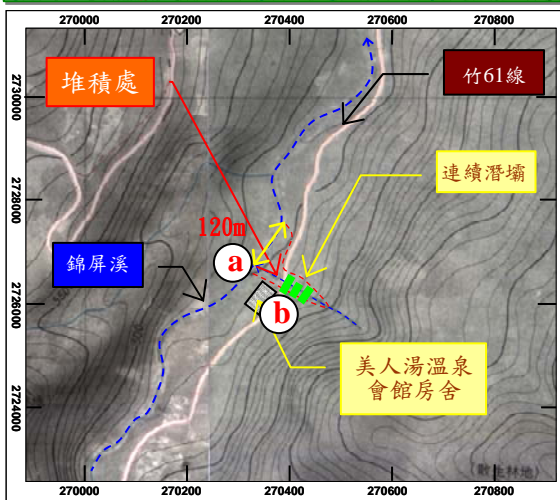
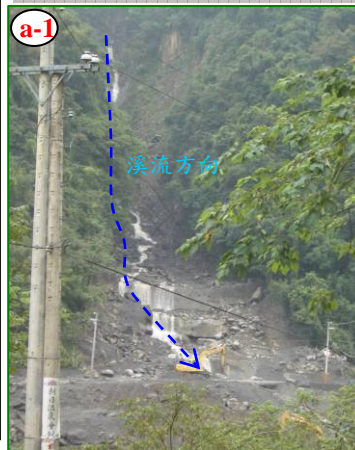
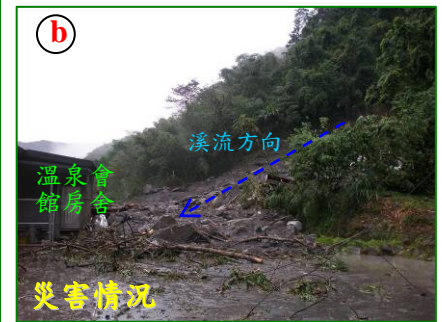
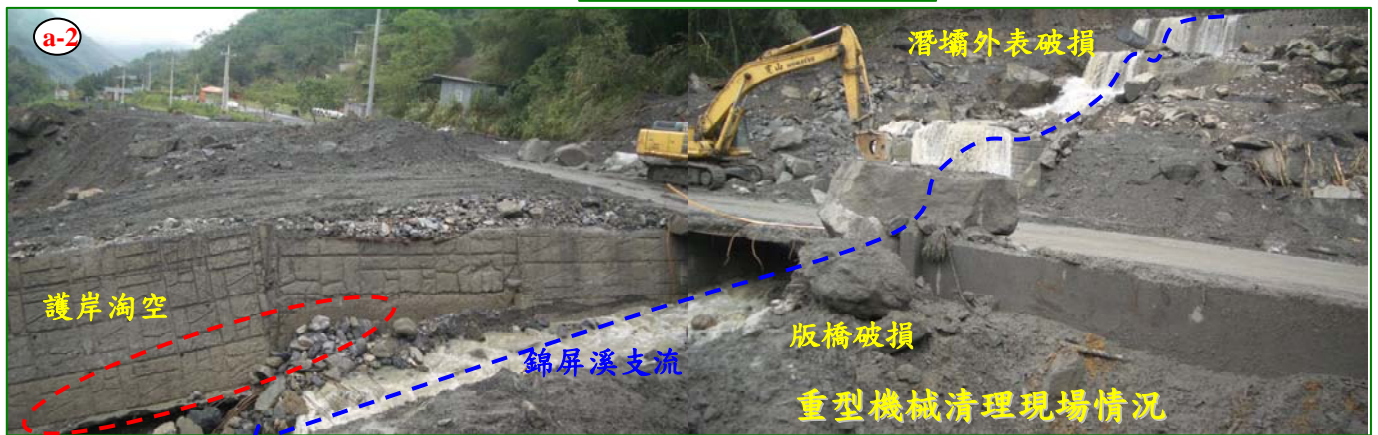
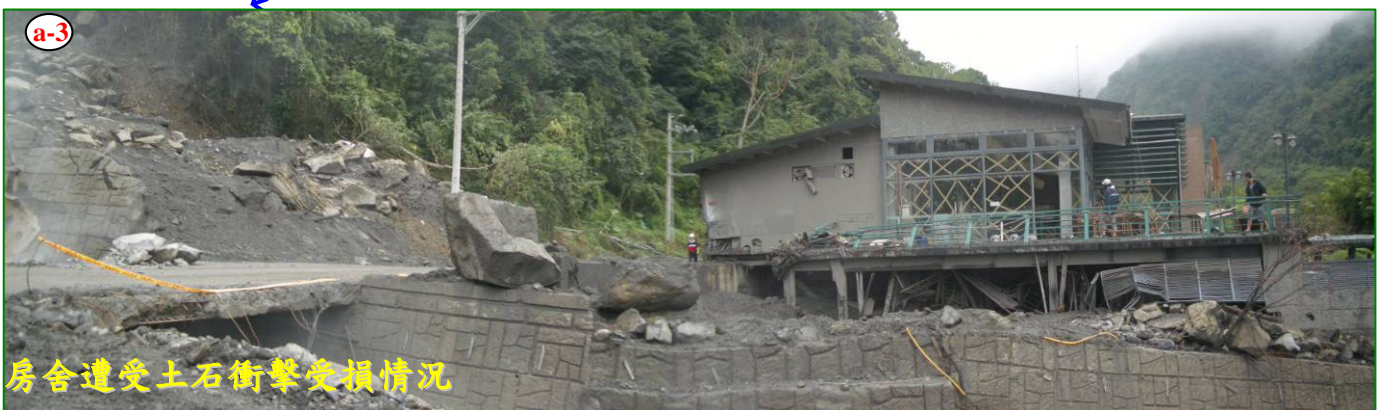
✓ 錦屏溪支流與錦屏溪交界處錦屏美人湯屋之露天風呂及員工宿舍遭受土石沖毀。

✓ 錦屏溪支流土石溢流河道，淤埋竹61線約120公尺。
