# 柯羅莎颱風

# 苗栗縣—苗栗市水源里

## 96年柯羅莎颱風-苗栗苗栗-001

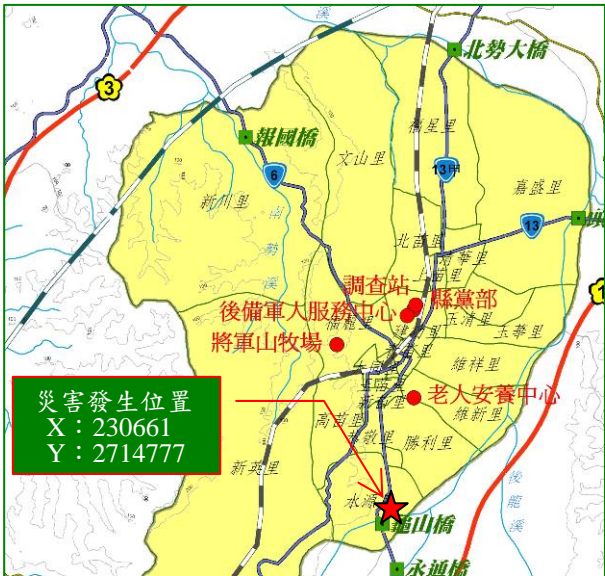
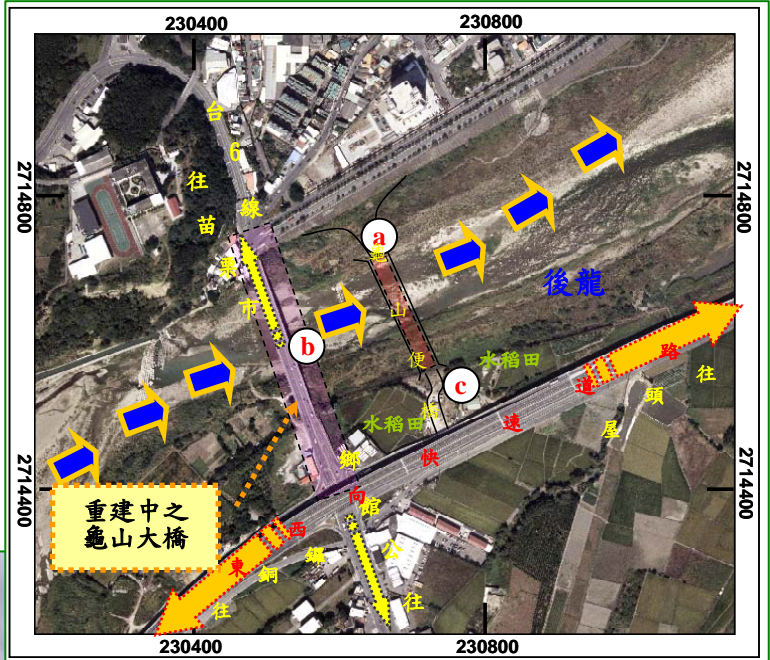
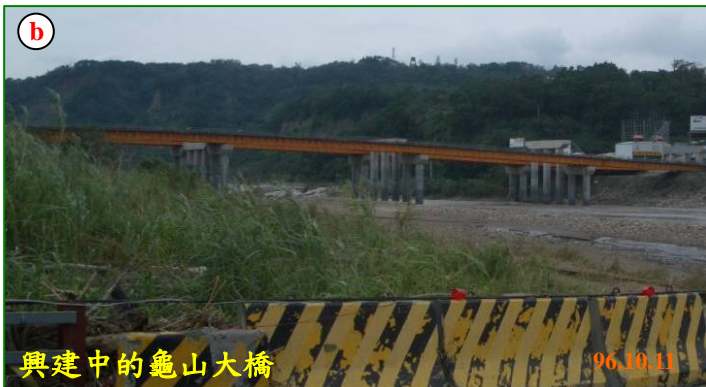
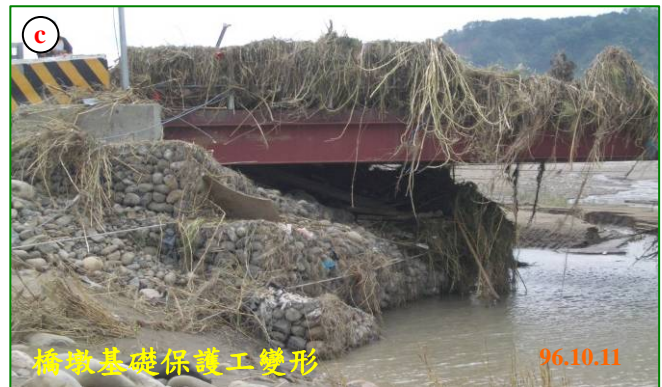
- ❖ 災區位置：苗栗市水源里(龜山便橋)
- ❖ 災害發生時間：10月7日10時
- ❖ 災害類型：洪水災害
- ❖ 有效累積雨量：254.5mm

- ✓ 龜山便橋斷裂約 32 公尺。
- ✓ 電線桿損毀 3 根。
