聖帕颱風

嘉義縣—竹崎鄉光華村

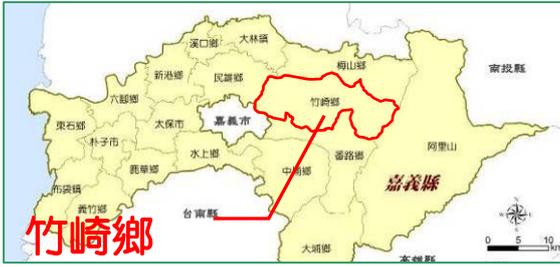
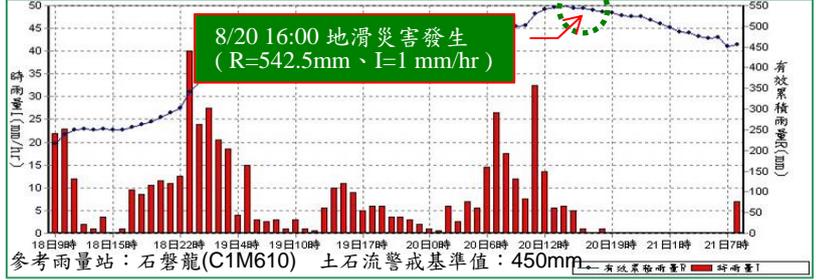
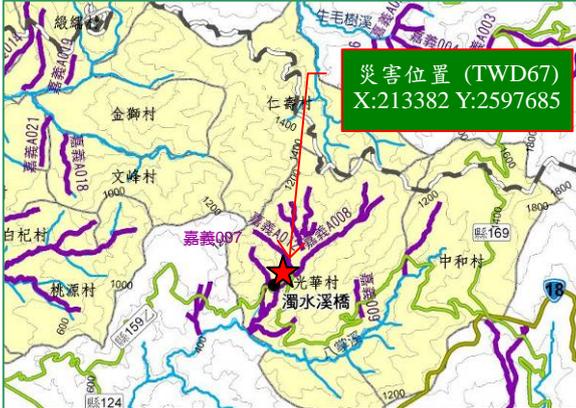
- ❖ 災區位置：茄荖仔 11 鄰 10 之 1 號 後方山坡地
- ❖ 災害發生時間：8 月 20 日 16 時
- ❖ 災害類型：地滑災害
- ❖ 有效累積雨量：541.1mm

- ❖ 災損描述與統計：
 - ✓ 此次地層滑動土石未直接衝向下方之 11 鄰民宅，而是左偏向濁水溪橋上游河道，以致未造成災害。
 - ✓ 人命損失：0 人 ✓ 房舍受損：0 棟
