聖帕颱風

高雄縣一六龜鄉寶來村

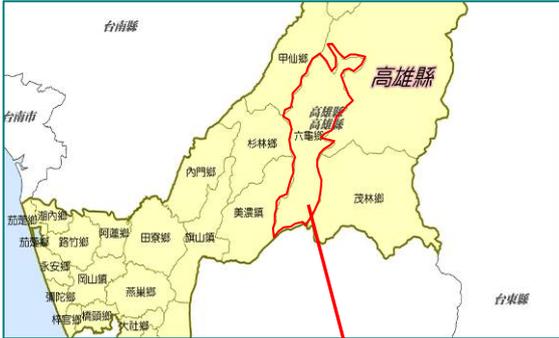
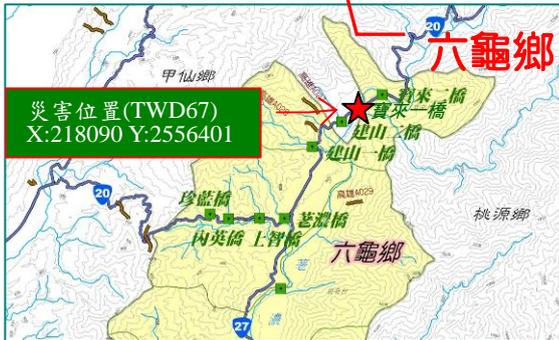
- ❖ 災區位置：六龜鄉寶來村(新寶來溫泉渡假村)
- ❖ 災害發生時間：8月20日12時
- ❖ 災害類型：土石流災害
- ❖ 有效累積雨量：940.3mm
- ❖ 災損描述與統計：
 - ✓ 新寶來溫泉渡假村 12 棟渡假小木屋遭洪水沖毀流失；兩棟建物(迎賓樓及茶藝館)部分地基流失。
 - ✓ 河道左側護岸遭洪水沖毀流失約 300 公尺。
 - ✓ 人命損失：0 人 ✓ 房舍受損：14 棟
