聖帕颱風

高雄縣一甲仙鄉東安村

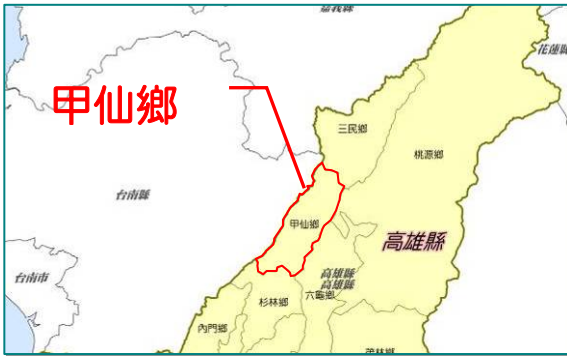
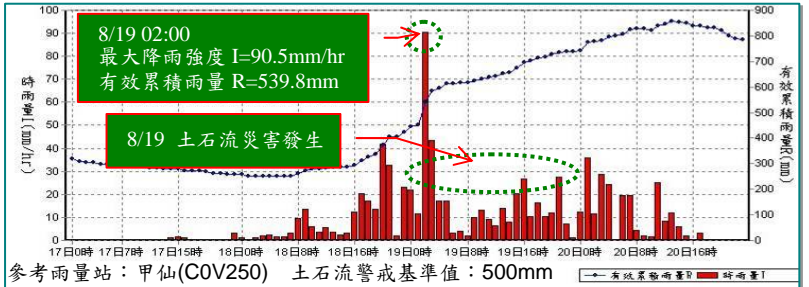
- ❖ 災區位置：甲仙鄉東安村 (鹽桑坑溪上游支流)
 - ❖ 災害發生時間：8月19日
 - ❖ 災害類型：土石流災害
 - ❖ 有效累積雨量：539.8mm
- ❖ 災損描述與統計：
 - ✓ 白雲巷 20-1、20-2 號 3 棟民宅遭土石淤埋全毀。
 - ✓ 房舍受損：3 棟
