96年韋帕颱風

桃園縣 — 復興鄉華陵村

96年韋帕颱風-桃園復興-002

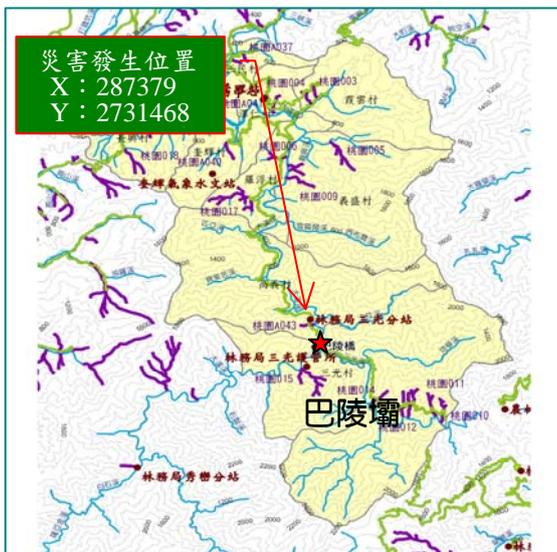
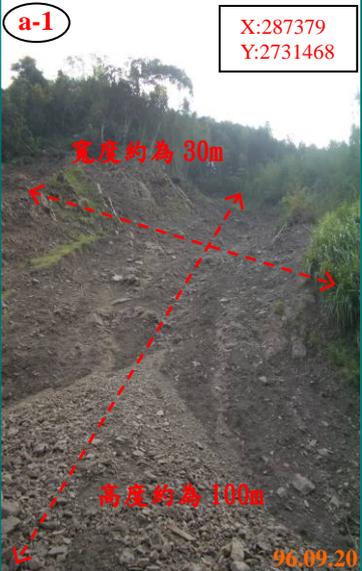
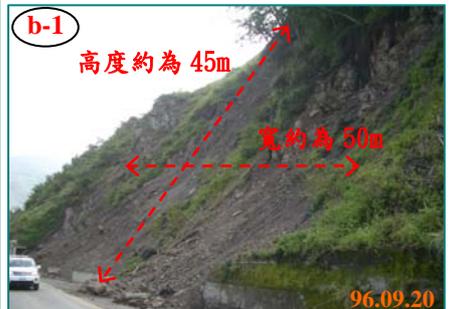
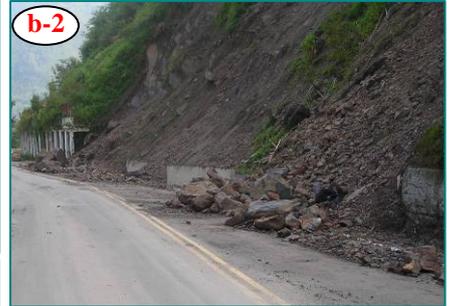
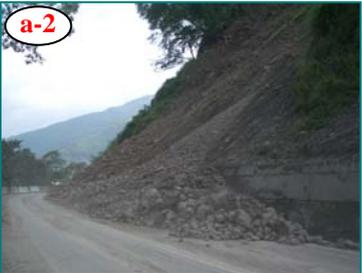
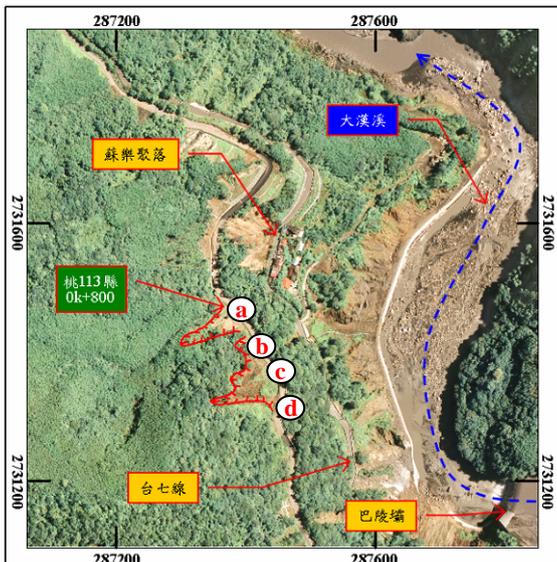
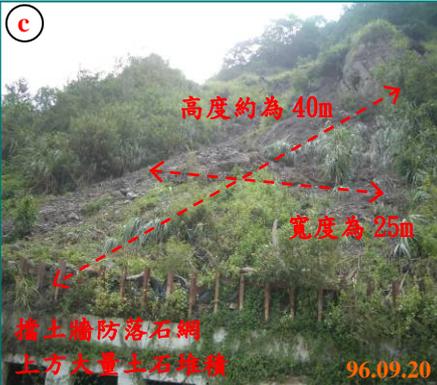
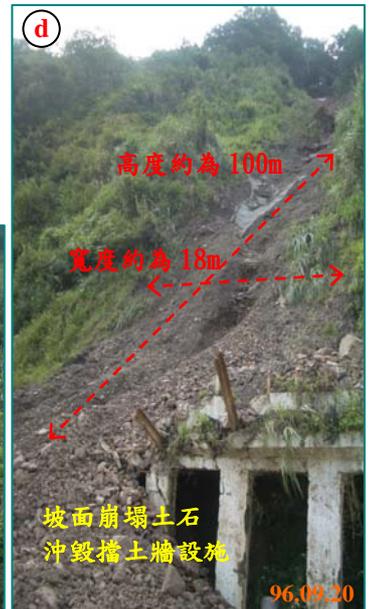
- 桃113縣道 0k+800 處道路上方邊坡發生崩塌災害，崩塌下移之土石造成下方道路堵塞中斷、路面龜裂、排水設施及擋土牆損壞。
