# 韋帕颱風

# 桃園縣 — 復興鄉三光村

9/18 11:00 崩塌災害發生  
(R=181mm、I=22mm/hr)

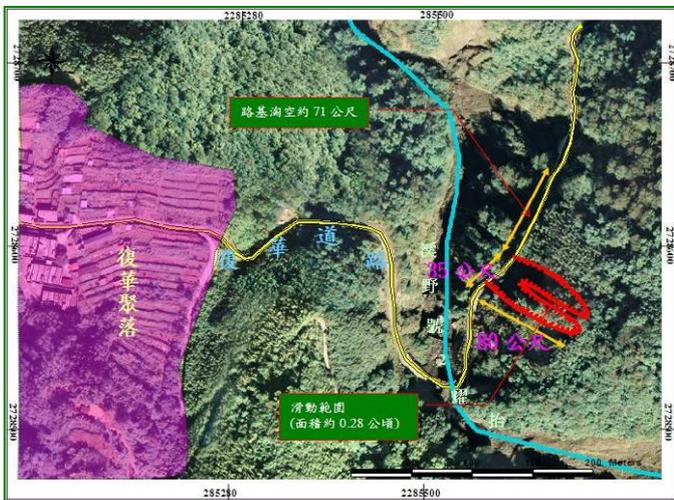
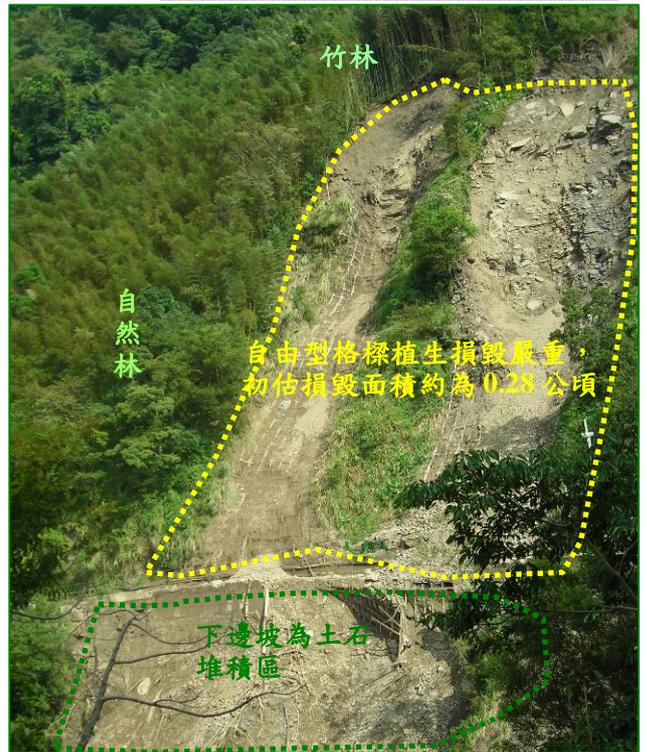
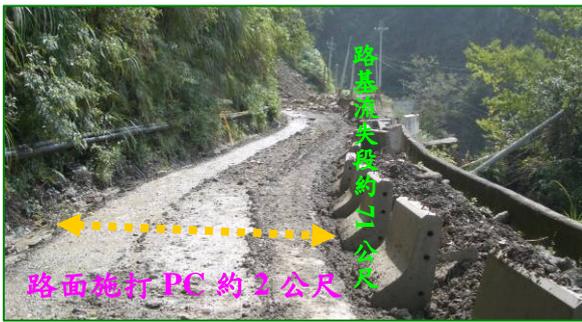
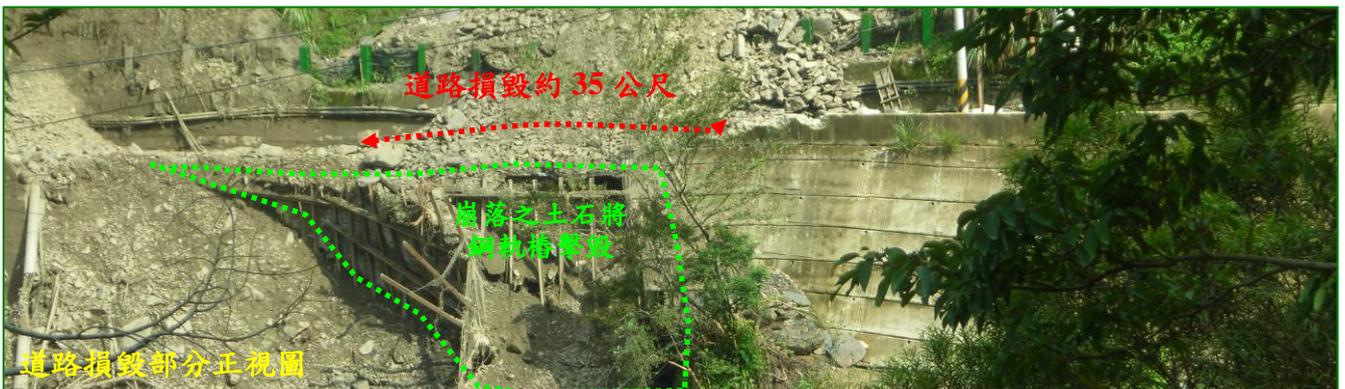
- ❖ 災損描述與統計：
  - ✓ 復華道路 4K+250 處之土方滑落，造成路面毀損約 35 公尺，交通中斷。
  - ✓ 崩塌地旁之復華道路因天雨造成路基流失約 71 公尺造成部份地基懸空。
  - ✓ 水電設施：電線桿損毀 3 支
